RELATÓRIO DE ACOMPANHAMENTO DOS PROGRAMAS AMBIENTAIS

**FASE DE IMPLANTAÇÃO—QUARTO SEMESTRE
PCH SÃO LUÍS**

**PCH SÃO LUÍS
RELATÓRIO DE ACOMPANHAMENTO DOS PROGRAMAS AMBIENTAIS
FASE DE IMPLANTAÇÃO – QUARTO SEMESTRE**

LICENÇA DE INSTALAÇÃO Nº 250429

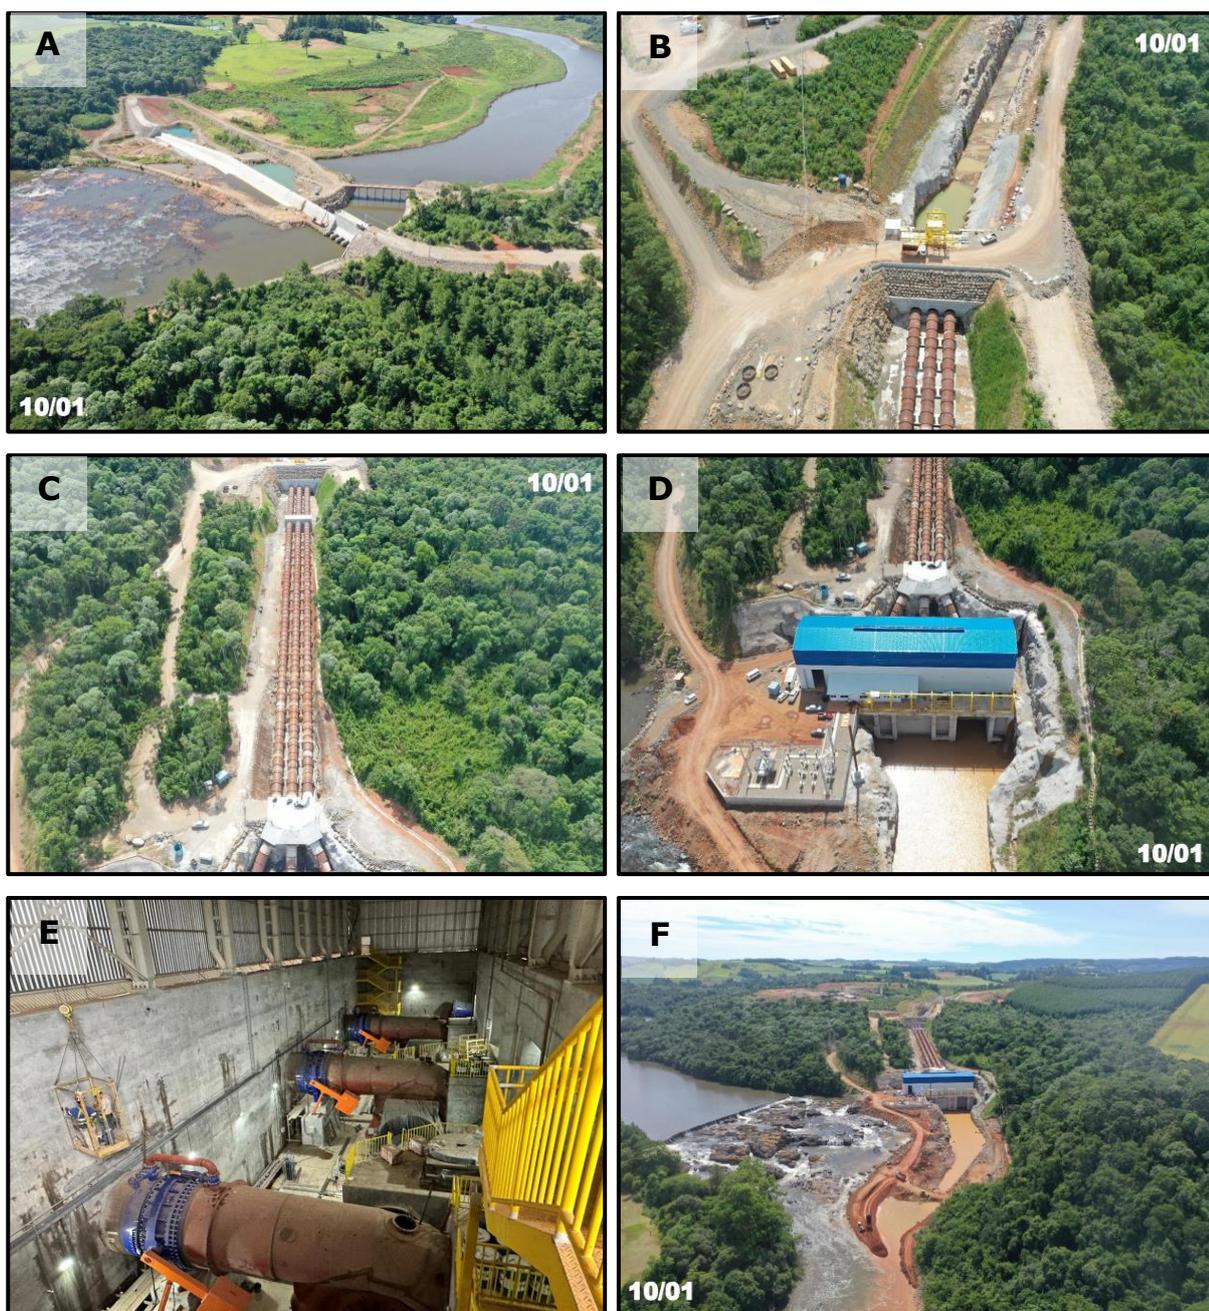
Figura 2 – Registros fotográficos das estruturas da PCH São Luís.

A: Barramento B: Canal de adução e tomada d'água; C: Conduto forçados; D: Casa de força e subestação; E: Montagem de equipamentos eletromecânicos na casa de força; F: Escavações para limpeza de canal de fuga.

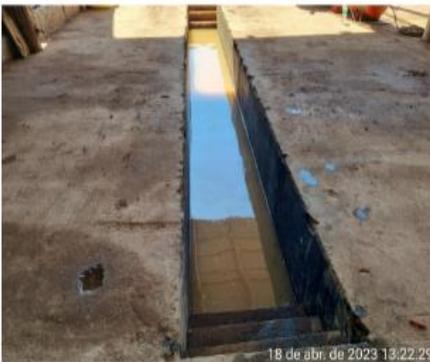
Figura 5 - Exemplo de visualização de um RIA no aplicativo de gestão ambiental da obra PCH São Luís.

Tarde
18/04/2023	Tema Produtos perigosos	Instrumento legal null	Programa Programa de gerenciamento de riscos ambientais e plano de ação de emergência	[Camera] [Video] [Location]		
Considerações Foi verificado o acúmulo de água na rampa de manutenção de veículos dentro da oficina.			Demanda da comunidade Não			
Recomendações Foi solicitado junto a empreiteira a remoção da água e óleo contida no local, sendo essa destinação dentro das normativas para produtos contaminantes.			Responsável Bárbara e Juliani			
Ação realizada Foi realizada a remoção da água e óleo encaminhada para a caixa SAO da oficina.		Situação Concluído	Data de realização quinta-feira, 27 de abril de 2023

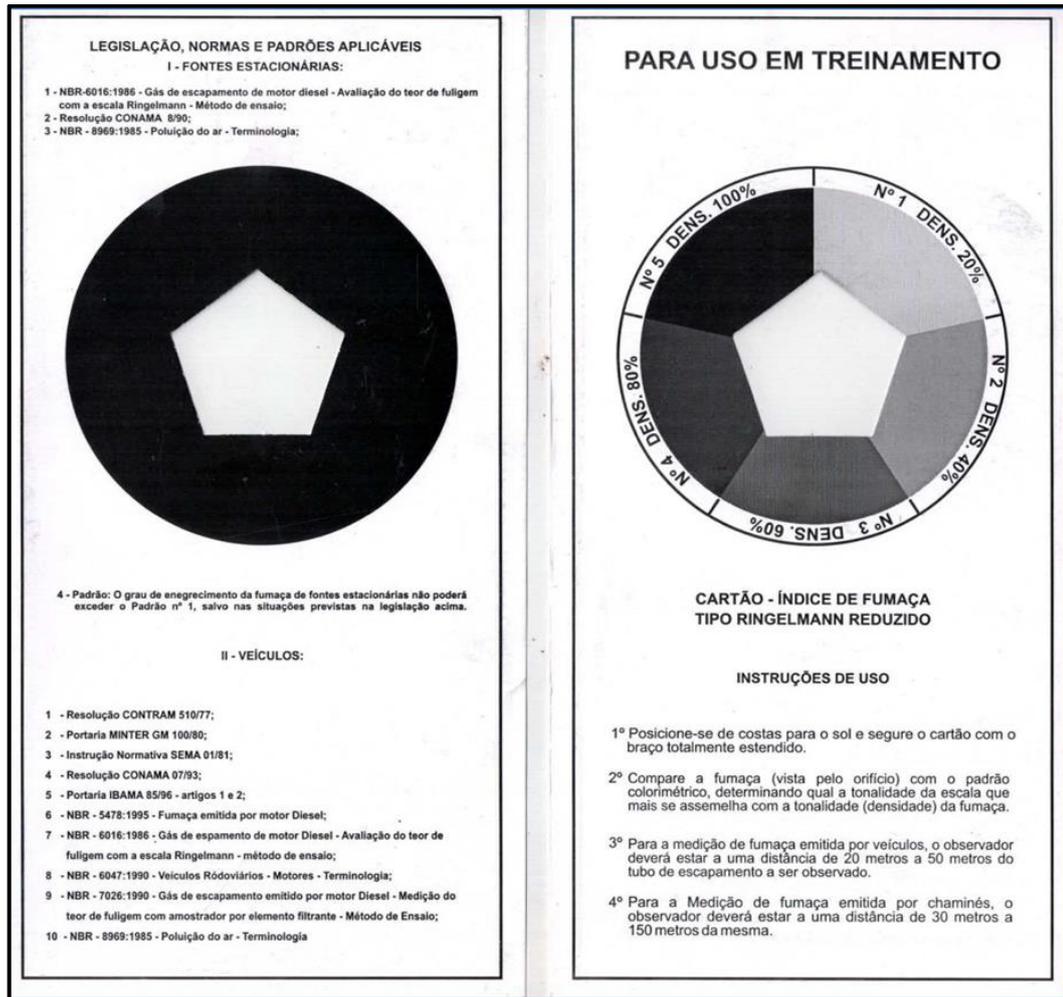
Figura 13 - Escala de Ringelmann.

No âmbito das inspeções relacionais ao tema "emissões atmosféricas" foi também realizado o monitoramento de fontes de emissão de fumaça preta por meio de medição baseada na metodologia colorimétrica da escala de *Ringelmann* (figura 13).

Os resultados do monitoramento, juntamente com informações relativas veículo/equipamento, são registrados em fichas de medição e digitalizados para alimentação de banco de dados. Resultados superiores ao padrão aplicável ao local de instalação da PCH (>3 na Escala *Ringelmann*)¹ foram comunicados ao motorista e ao responsável pela frota da empreiteira e suas subcontratadas, informando da necessidade de manutenção corretiva.

¹ Portaria Ibama nº 85/1996 – art. 4º - Os limites de emissão de fumaça preta a serem cumpridos por veículos movidos a óleo Diesel, em qualquer regime são: b) menor ou igual ao padrão Nº 3 da Escala *Ringelmann*, quando medidos em localidades situadas acima de 500 (quinhentos) metros de altitude.

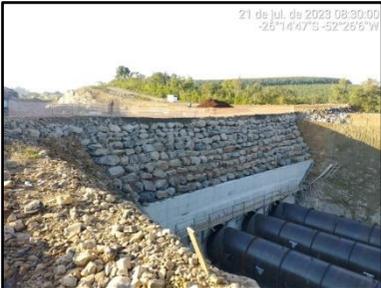
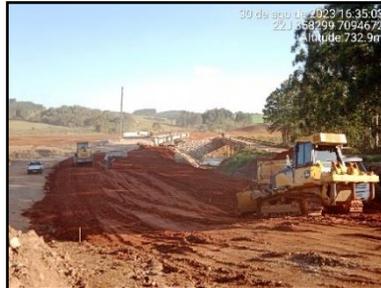
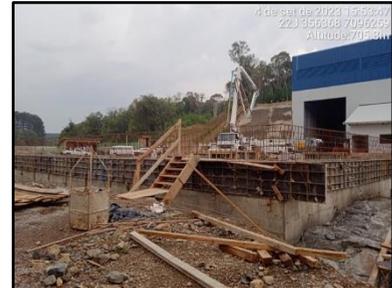
<p>4 de set. de 2023 16:58:07 -22° 56'38" S 70°42'29" W Altitude: 705.3m</p>
			<p>Julho/2023 – Execução de aterro para acesso em tomada d'água.</p>	<p>Agosto/2023 – Execução de aterro de argila em ombreira de ponte intermunicipal.</p>	<p>Setembro/2023 – Concretagem de muro de proteção no entorno de subestação.</p>

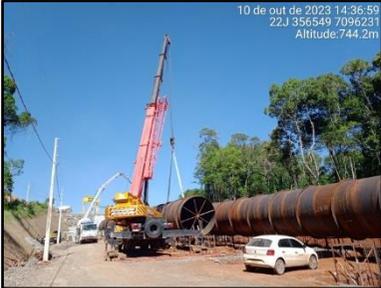
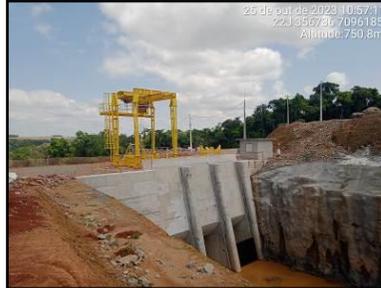
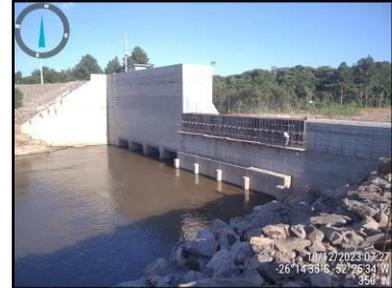
<p>16 de dez. de 2023 02:27 -26° 14'38" S -52° 25'34" W 950 m</p>
			<p>Outubro/2023 – Acompanhamento de montagem de condutos forçados.</p>	<p>Novembro/2023 – Montagem de equipamentos eletromecânicos na tomada d'água.</p>	<p>Dezembro/2023 – Concretagem de vão rebaixado do barramento.</p>

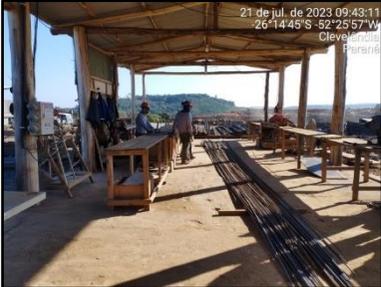
<p>21 de jul. de 2023 09:43:11 26°14'45"S - 52°25'57"W Clevelândia Paraná</p> <p>Julho/2023 – Monitoramento na área da armação.</p>

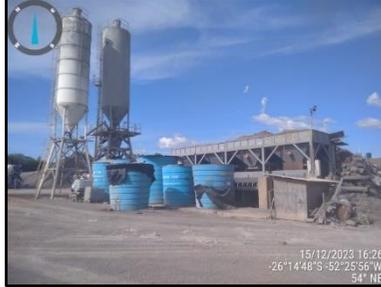
<p>15/12/2023 16:26 26°14'48"S - 52°25'56"W 54° NE</p> <p>Dezembro/2023 – Vistoria da central de concreto.</p>

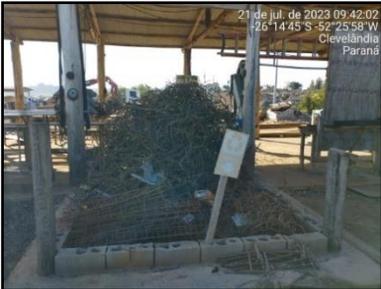
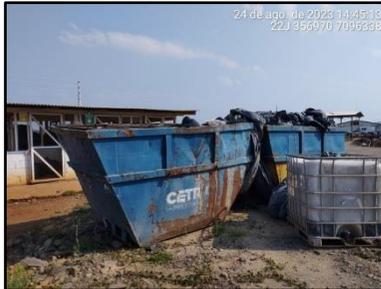
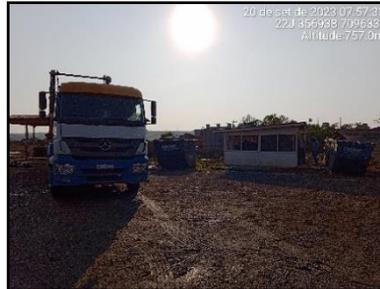
<p>20 de set. de 2023 07:57:38 -22°35'59"S -70°56'38"W Altitude: 757.9m</p>
			<p>Julho/2023 – Baía de resíduos metálicos junto a central de armação.</p>	<p>Agosto/2023 – Coletores de resíduos recicláveis.</p>	<p>Setembro/2023 – Acompanhamento de destinação de resíduos.</p>

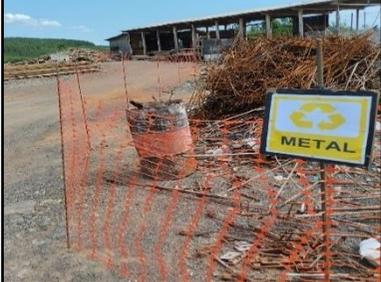
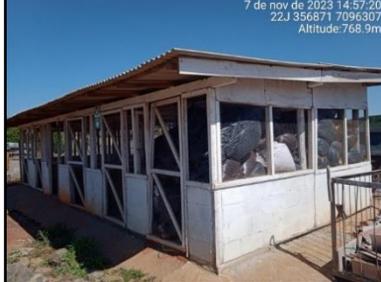
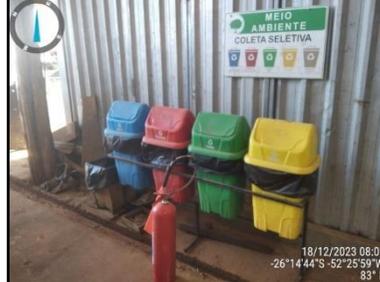
<p>Outubro/2023 – Baía externa para resíduos metálicos.</p>	<p>Novembro/2023 – Baias de resíduos recicláveis e não recicláveis.</p>	<p>Dezembro/2023 – Coletores de resíduos recicláveis instalados na oficina.</p>

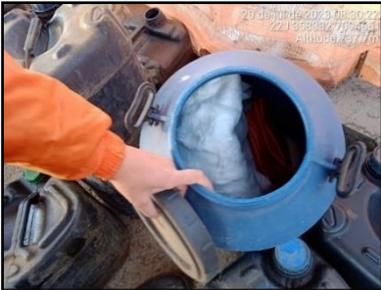
<p>20 de jul de 2023 16:56:22 22J 357350 7096370 Altitude:745,4m</p> <p>Julho/2023 – Verificação de kit de mitigação em frente de obra.</p>

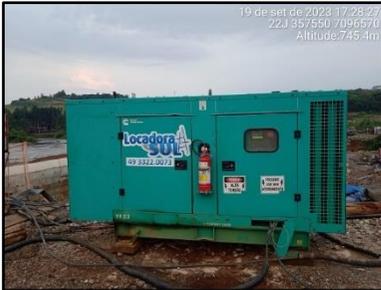
<p>19 de set de 2023 17:26:27 22J 357350 7096370 Altitude:745,4m</p> <p>Agosto/2023 – Verificação de gerador a diesel junto a frente de obras do barramento.</p>

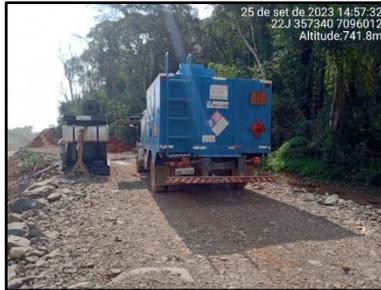
<p>25 de set de 2023 14:57:32 22J 357340 7096012 Altitude:741,8m</p> <p>Setembro/2023 – Acompanhamento de abastecimento em frente de obra.</p>

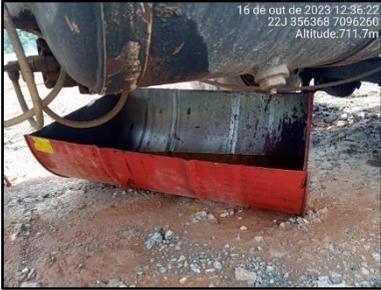
<p>16 de out de 2023 12:36:22 22J 356368 7096260 Altitude:711,7m</p> <p>Outubro/2023 – Inspeção de contenção de vazamento de óleo lubrificante.</p>

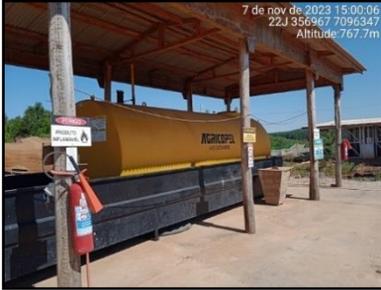
<p>7 de nov de 2023 15:00:06 22J 356967 7096947 Altitude:767,7m</p> <p>Novembro/2023 – Área de abastecimento do canteiro de obras da PCH.</p>

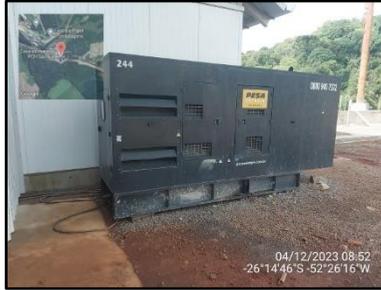
<p>04/12/2023 08:52 -26°14'46" S -52°26'16" W</p> <p>Dezembro/2023 – Verificação de gerador a diesel na casa de força.</p>

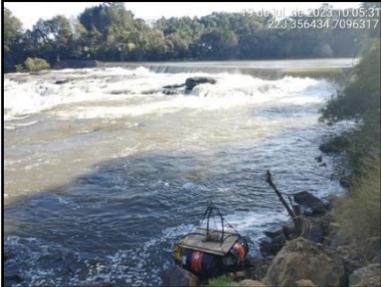
<p>Julho/2023 – Verificação de ponto de captação superficial.</p>

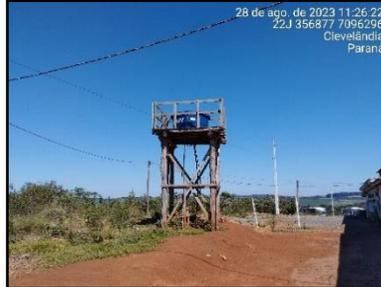
<p>Agosto/2023 – Torre para fornecimento de água potável ao canteiro de obras.</p>

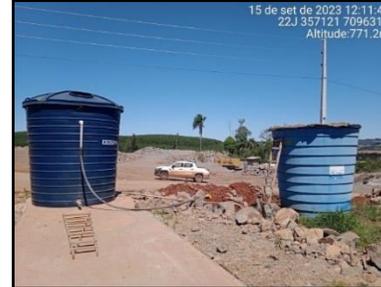
<p>Setembro/2023 – Caixas d’água para fornecimento à centro de concreto.</p>

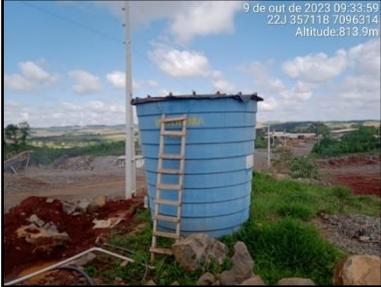
<p>Outubro/2023 – Verificação de vazamento em caixa d’água após mal funcionamento de boia. Solicitada a correção.</p>

Com base no RIA 1784, foi solicitado o reparo no cano de abastecimento de água da caixa d'água para o vaso sanitário do banheiro feminino no canteiro de obras da PCH. Também foi solicitado o reparo nos vazamentos do sistema de efluentes no banheiro, conforme registrado no RIA 1448.

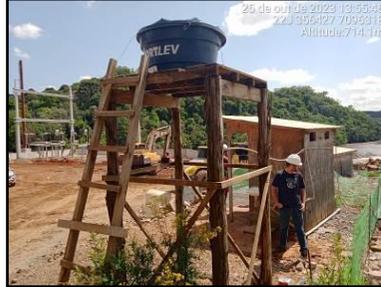
<p>Novembro/2023 – Armazenamento de água para uso em sanitários da frente de obra da casa de força.</p>

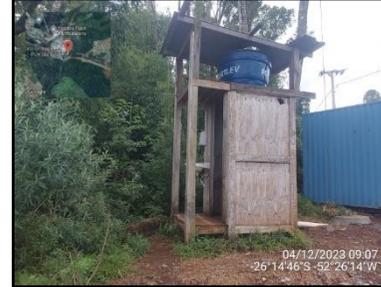
<p>Dezembro/2023 – Verificação de vazamento em tubulação de caixa em banheiro. Solicitada a correção do sistema.</p>

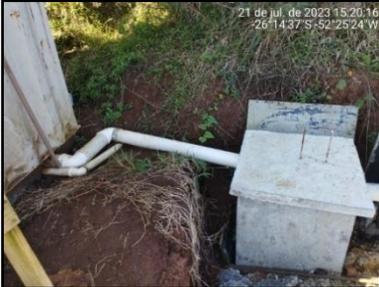
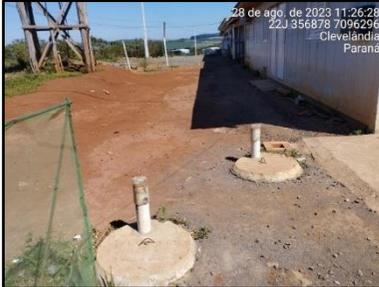
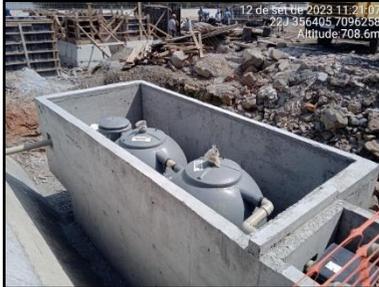
<p>12 de set. de 2023 11:21:07 -22°J 356405 7096258 Altitude:708,6m</p>
			<p>Julho/2023 – Acompanhamento de manutenção em sistema de tratamento de banheiro.</p>	<p>Agosto/2023 – Inspeção de sistema de tratamento de banheiros junto aos escritórios.</p>	<p>Setembro/2023 – Instalação de sistema de tratamento sanitário para operação da casa de força.</p>

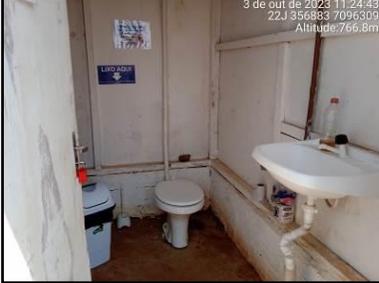
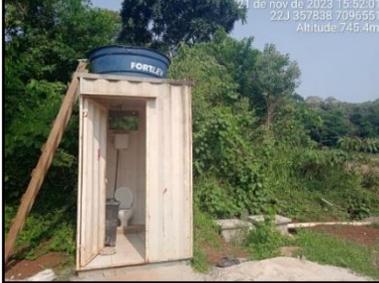
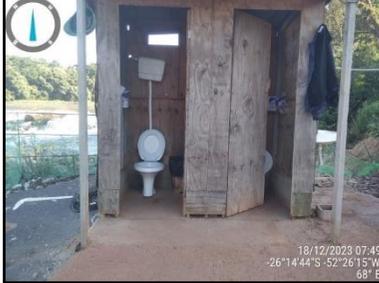
<p>Outubro/2023 – Inspeção de banheiro container.</p>	<p>Novembro/2023 – Inspeção de condições de higiene em banheiro na frente de obra dos condutos.</p>	<p>Dezembro/2023 – Inspeção de banheiros na frente de obra da casa de força.</p>

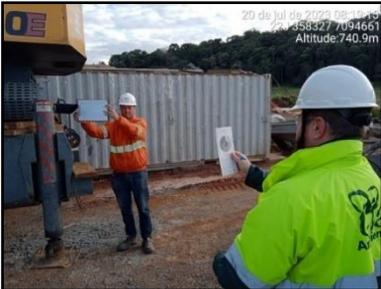
<p>20 de jul de 2023 09:15:15 22J 357827 7094651 Altitude: 740.9m</p> <p>Julho/2023 – Medição de fumaça preta em equipamento no canteiro de obras da ponte intermunicipal.</p>

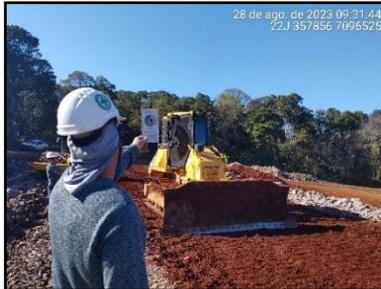
<p>28 de ago. de 2023 09:31:44 22J 357856 7096526</p> <p>Agosto/2023 – Acompanhamento de monitoramento de emissões</p>

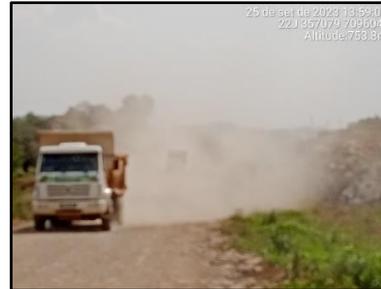
<p>26 de set de 2023 11:53:06 22J 357079 7096099 Altitude: 753.8m</p> <p>Setembro/2023 – Emissão de poeira em acessos.</p>

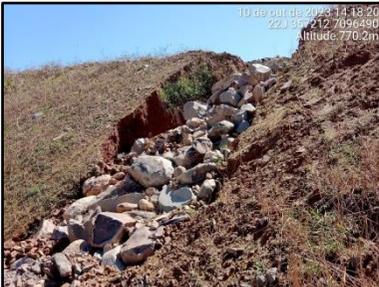
<p>10 de out de 2023 14:18:20 22J 357212 7096490 Altitude: 770.2m</p> <p>Outubro/2023 – Monitoramento de ponto de formação de ravinamento.</p>

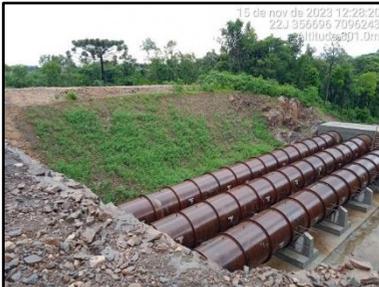
<p>15 de nov de 2023 12:28:23 22J 355696 7096243 Altitude: 801.0m</p> <p>Novembro/2023 – Acompanhamento da evolução da revegetação de taludes.</p>

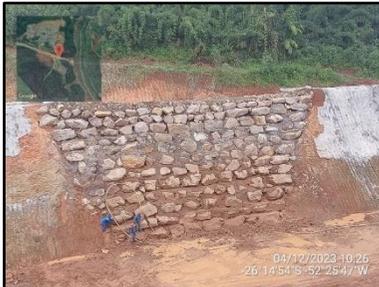
<p>04/12/2023 10:26 26.14.51 S - 52.25.47 W</p> <p>Dezembro/2023 – Verificação da condição de estabilidade de taludes do canal de adução.</p>

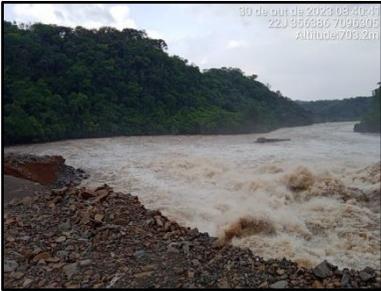
<p>30 de out de 2023 13:42:11 22° 35'58"S 70° 06'01"W Altitude: 703,2m</p> <p>Outubro/2023 – Galgamento da ensecadeira de proteção na casa de força.</p>	<p>Novembro/2023 – Não foram registradas ações relevantes para a atividade no período.</p>

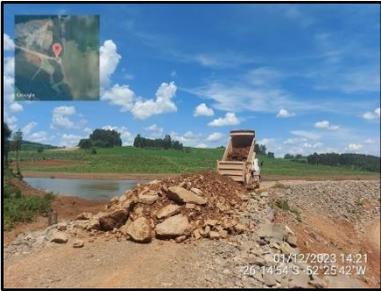
<p>01/12/2023 14:21 25° 14'54"S 52° 25'42"W</p> <p>Dezembro/2023 – Elevação de ensecadeira de proteção do canal de adução.</p>

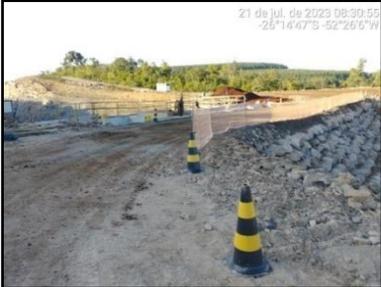
<p>21 de jul. de 2023 08:30:55 -26°14'47"S -52°28'57"W</p> <p>Julho/2023 – Construção de acesso interno no canal de adução.</p>

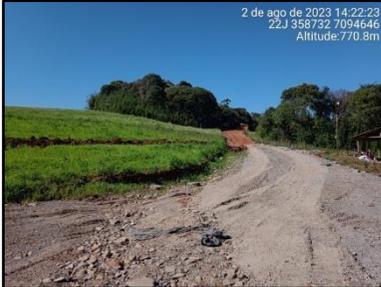
<p>2 de ago de 2023 14:22:23 -22° 35'32" 7094546 Altitude:770.8m</p> <p>Agosto/2023 – Melhoria de acesso para propriedade afetada.</p>

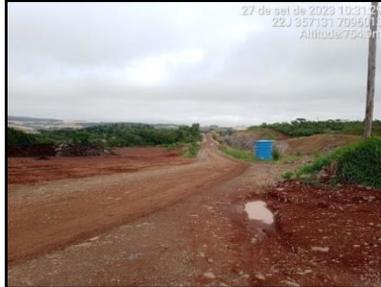
<p>27 de set de 2023 10:51:29 -22° 35'13" 7094118 Altitude:755.9m</p> <p>Setembro/2023 – Acesso definitivo ao lado de canal de adução.</p>

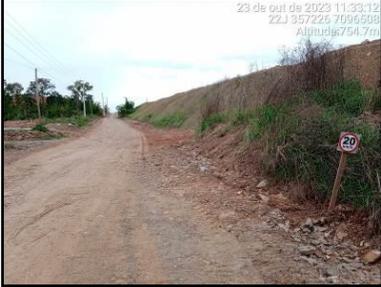
<p>23 de out de 2023 11:30:12 -22° 35'22" 7096508 Altitude:754.7m</p> <p>Outubro/2023 – Acesso definitivo para barramento.</p>

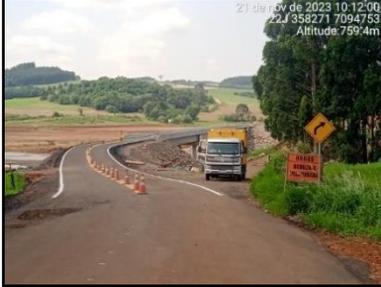
<p>27 de nov de 2023 10:12:00 -22° 35'27" 7094753 Altitude:759.4m</p> <p>Novembro/2023 – Acompanhamento de pavimentação de acesso definitivo para ponte intermunicipal.</p>

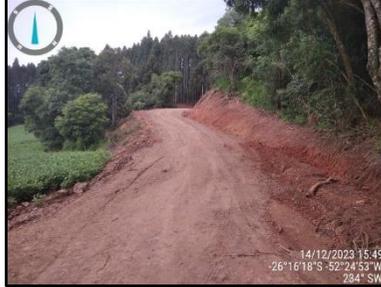
<p>14/12/2023 15:49 -26°16'16"S -52°24'53" W 734m SW</p> <p>Dezembro/2023 – Inspeção de novo acesso para propriedades afetadas (margem esquerda).</p>

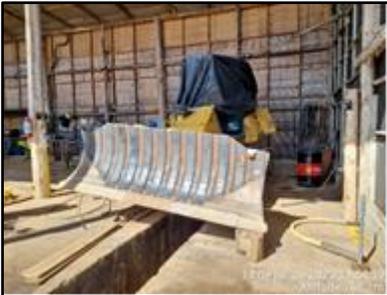
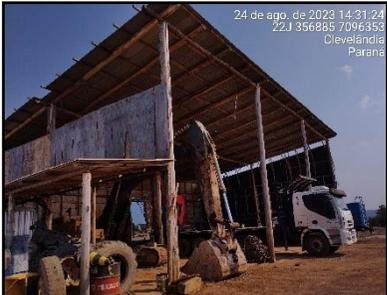
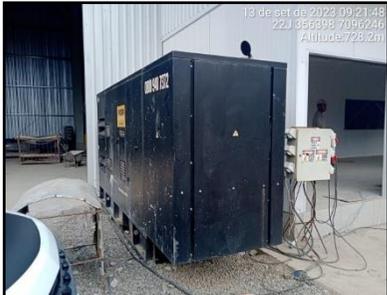
<p>Julho/2023 – Acompanhamento e vistoria nos maquinários e veículos.</p>	<p>Agosto/2023 – Manutenção nos veículos.</p>	<p>Setembro/2023 – Manutenção no gerador.</p>

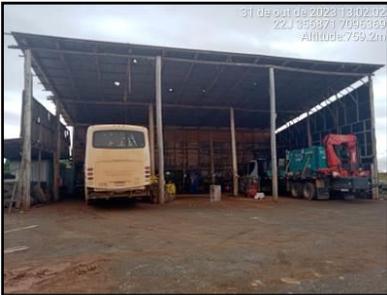
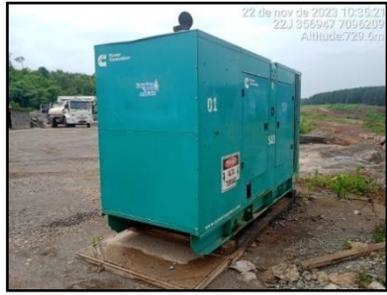
<p>Outubro/2023 – Vistoria de mecânica no canteiro de obras.</p>	<p>Novembro/2023 – Manutenção do painel da central de concreto.</p>	<p>Dezembro/2023 – Manutenção no gerador.</p>

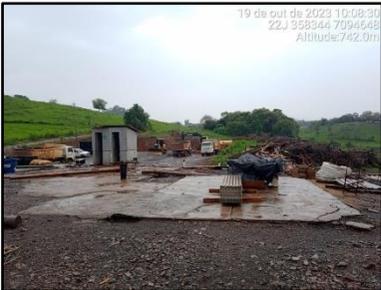
<p>Outubro/2023 – Demobilização de estruturas temporárias do canteiro de obras da ponte intermunicipal.</p>

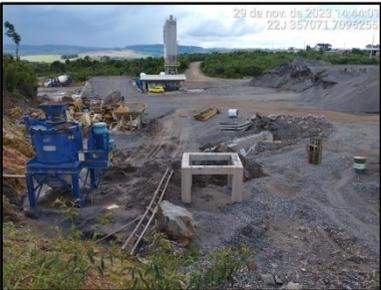
<p>Novembro/2023 – Início da desmobilização da central de britagem.</p>

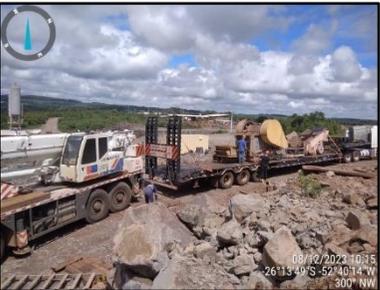
<p>Dezembro/2023 – Desmontagem e desmobilização de peças da central de britagem.</p>

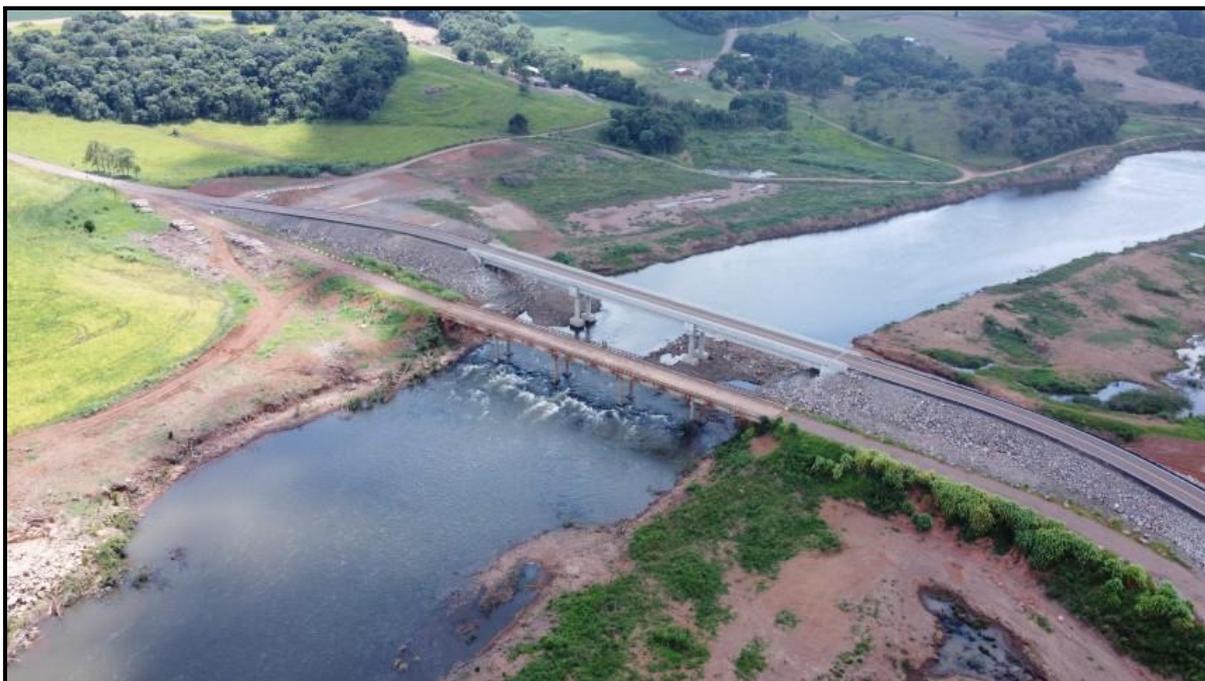
Figura 16 – Detalhe das pontes sobre o rio Chopim.

Em relação à ponte original, prevê-se a remoção da superestrutura no início de março de 2024 através da detonação controlada das colunas de suporte, aproveitando-se do peso da estrutura para tombamento a jusante da nova ponte. Ainda, contenções serão realizadas junto aos aterros de acesso em ambas as margens, impossibilitando o acesso de veículos e transeuntes.

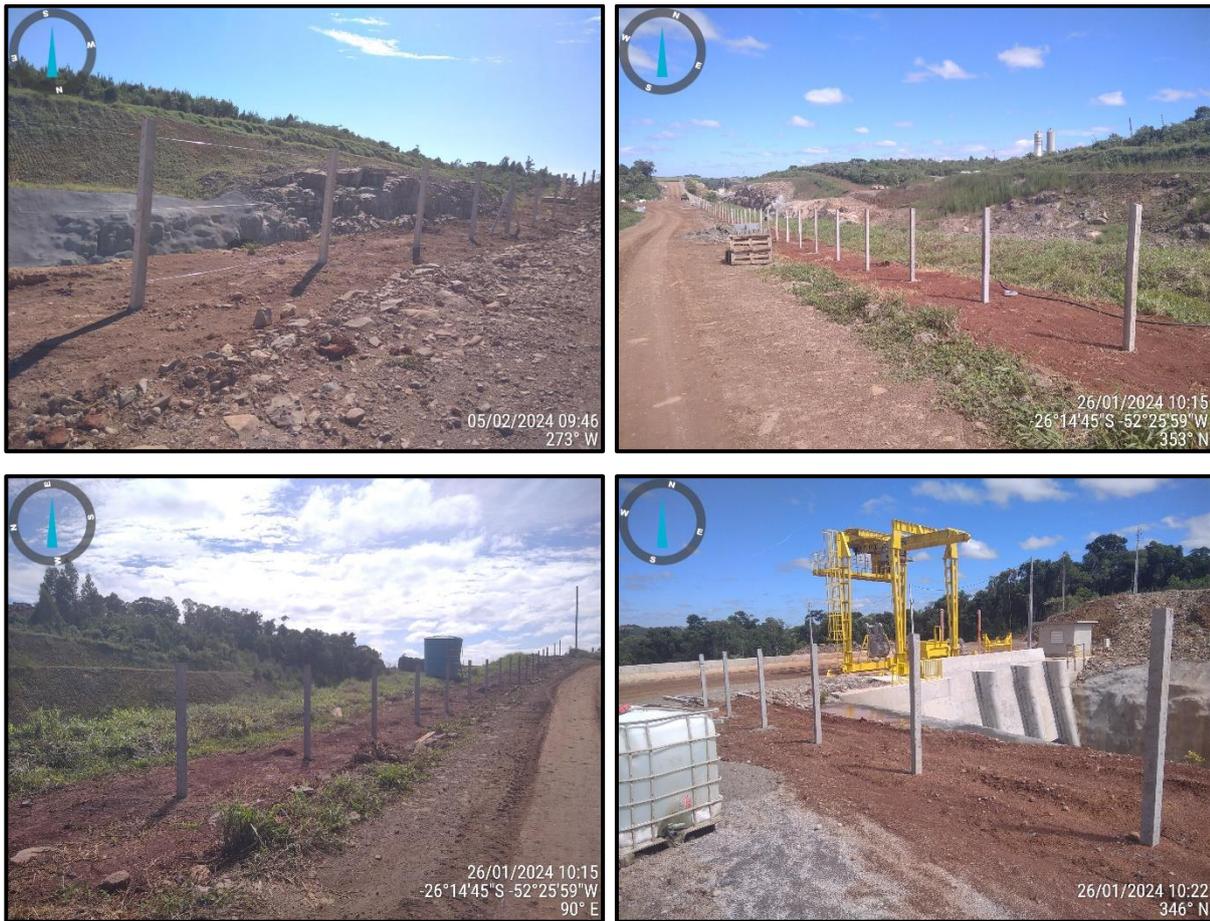
Figura 17 – Registro fotográfico da execução de isolamento do entorno do canal de adução.

Em atendimento à condicionante nº 32 da licença de instalação da PCH (LI nº 250429), que trata da implantação de mecanismo de proteção de fauna junto ao canal de adução/fuga, no mês de janeiro/24 teve início a implantação de cercamento junto ao canal de adução, a fim de evitar a queda de animais, conforme ilustrado a seguir.

O isolamento segue procedimento técnico elaborado para a PCH, apresentado em anexo (anexo 04).

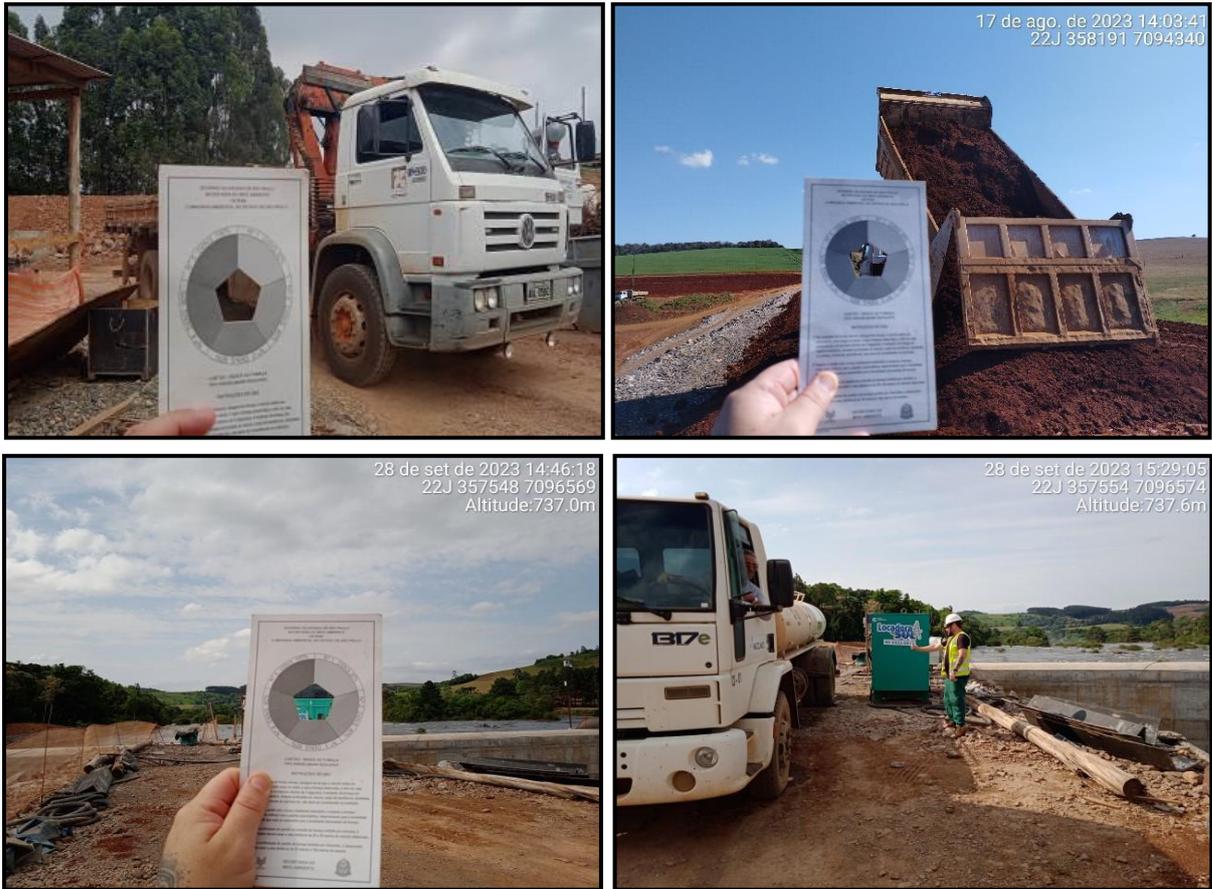
De maneira geral, os resultados obtidos evidenciam que 96,7% das medições estão em acordo ao padrão estabelecido pela Portaria Ibama nº 85/1996 (resultados de medições \leq ao padrão nº 3).

No único registro onde os resultados estiveram acima do padrão houve a comunicação ao motorista e/ou ao responsável pela manutenção da frota informando da necessidade de manutenção corretiva. As figuras a seguir ilustram as atividades de monitoramento de fumaça preta executadas no quarto semestre.

Figura 25 - Registro fotográfico do monitoramento de fumaça preta no quarto semestre de implantação.

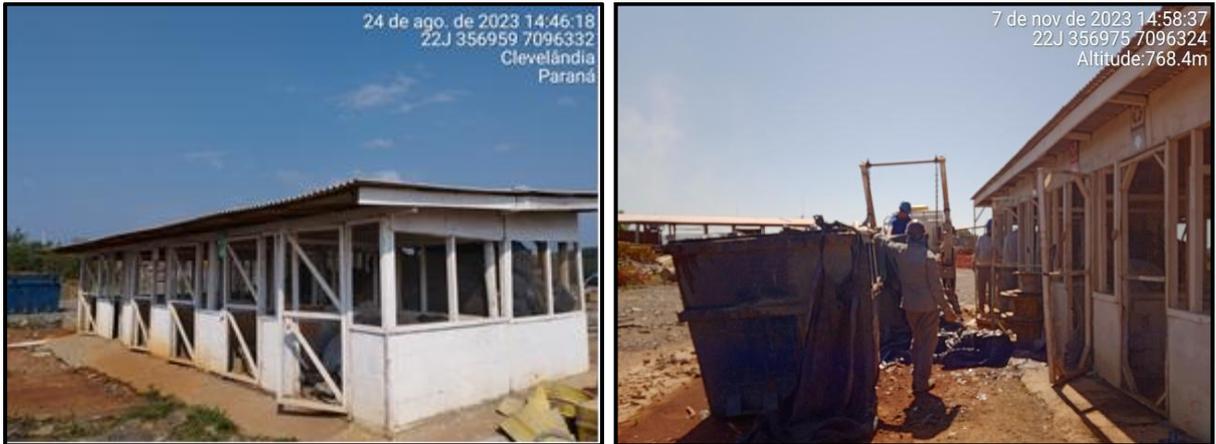
Após orientações sugeridas pela equipe ambiental para as colaboradoras que realizam a segregação dos resíduos e melhorias nas baias de armazenamento, verificou-se a efetividade no acondicionamento dos resíduos nas baias, figura 27.

Figura 27 - Baia de acondicionamento de resíduos do canteiro de obras da PCH São Luís.

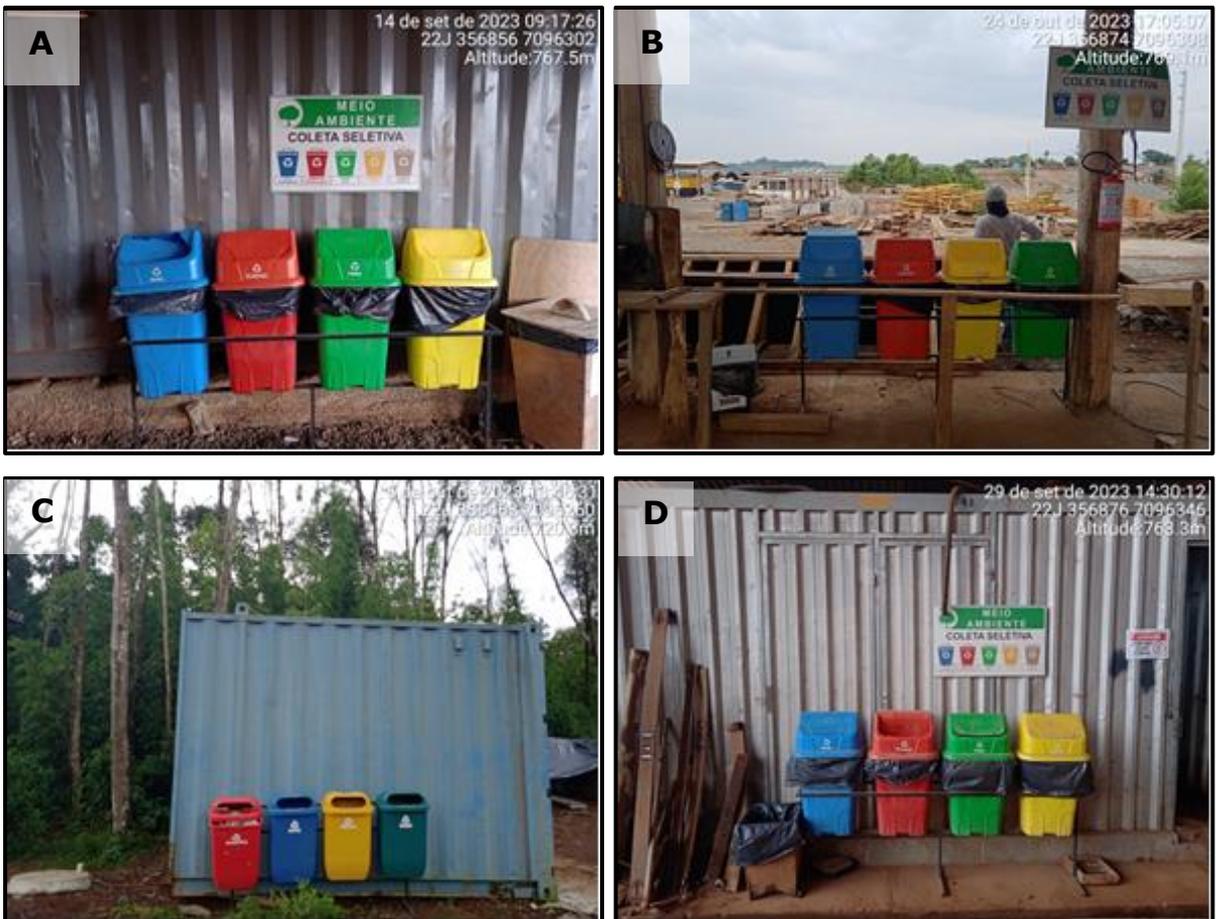
Figura 28 - Registros fotográficos dos coletores instalados na PCH São Luís.

A: carpintaria; B: área de vivência; C: área de vivência do conduto forçado da PCH;
D: oficina.

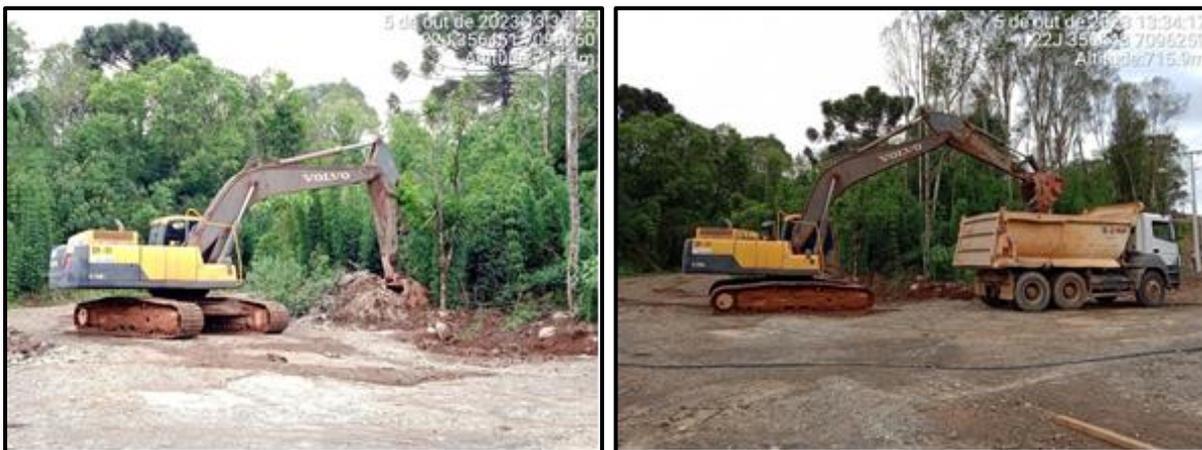
No mês de agosto não houve coletas de resíduos sólidos da Classe I e Classe IIA. Houve atendimento do RIA nº 1860 que recomendava a remoção dos resíduos espalhados pelas frentes de serviço e a realização da coleta dos resíduos da construção civil foi atendida em 05/10/2023 com a remoção dos resíduos de concreto (figura 30).

Figura 30 - Resíduos da construção civil a serem recolhidos pela empreiteira da frente de serviço.

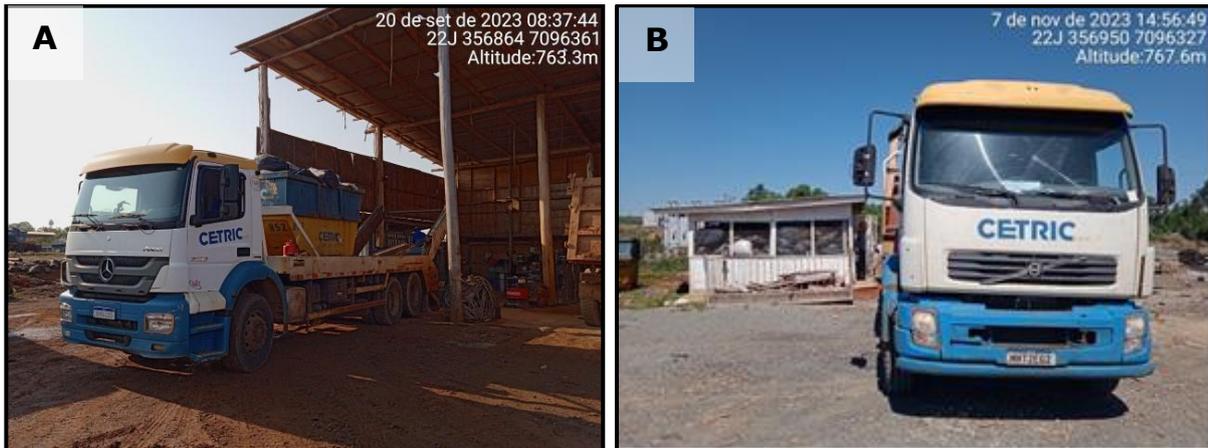
Ainda, quanto aos resíduos perigosos ou contaminados de maior porte, os quais não cabem na baía de resíduo central, os mesmos são armazenados em caçambas ou tanques, sendo nesse semestre coletados conforme ilustra a figura 31 A.

Figura 31 - Coleta de resíduos do canteiro de obras da PCH São Luís.

A: coleta de resíduos classe I e IIA; B: coleta de resíduos classe IIA

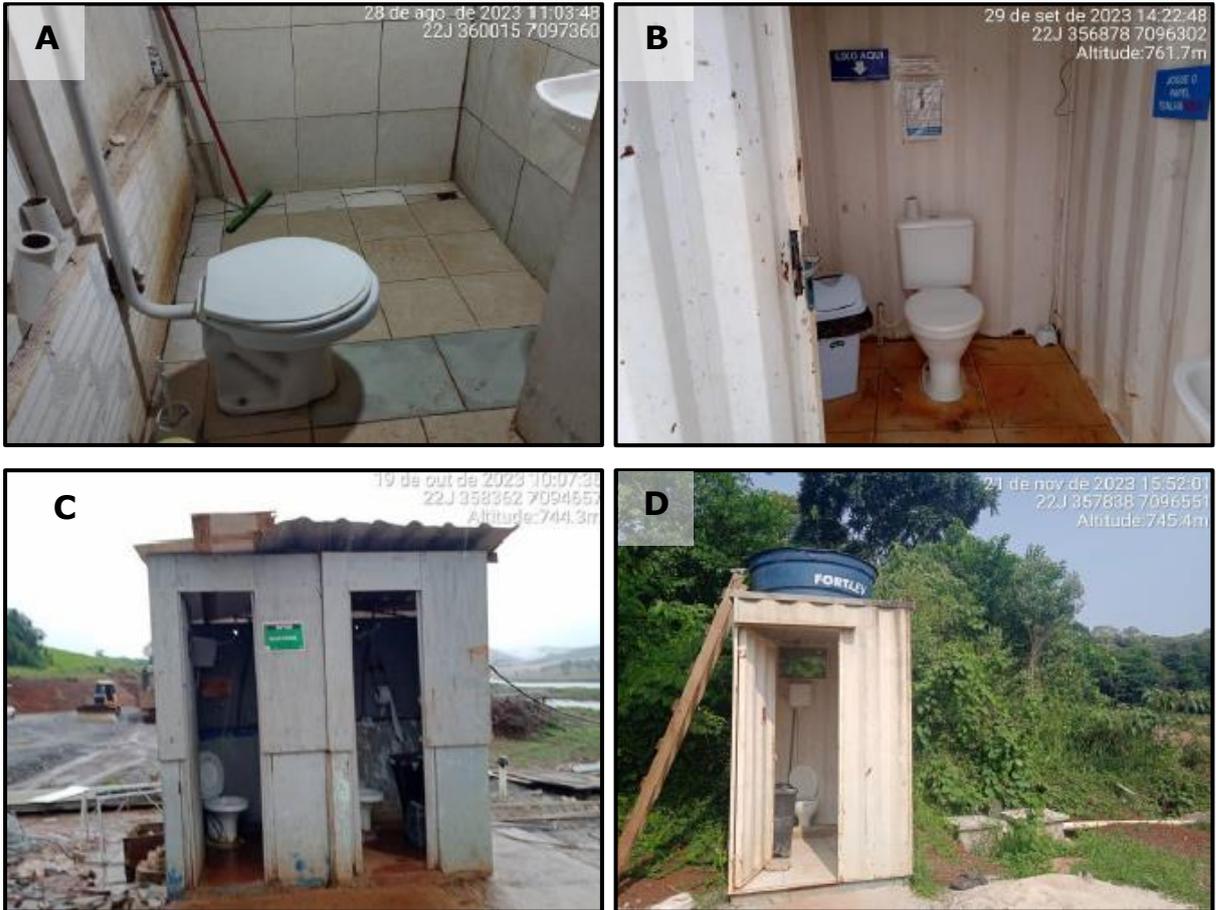
Figura 44 - Registros fotográficos das vistorias realizadas nos banheiros.

A: alojamento; B: canteiro de obras; C: canteiro de obras da ponte; D: ombreira direita da barragem.

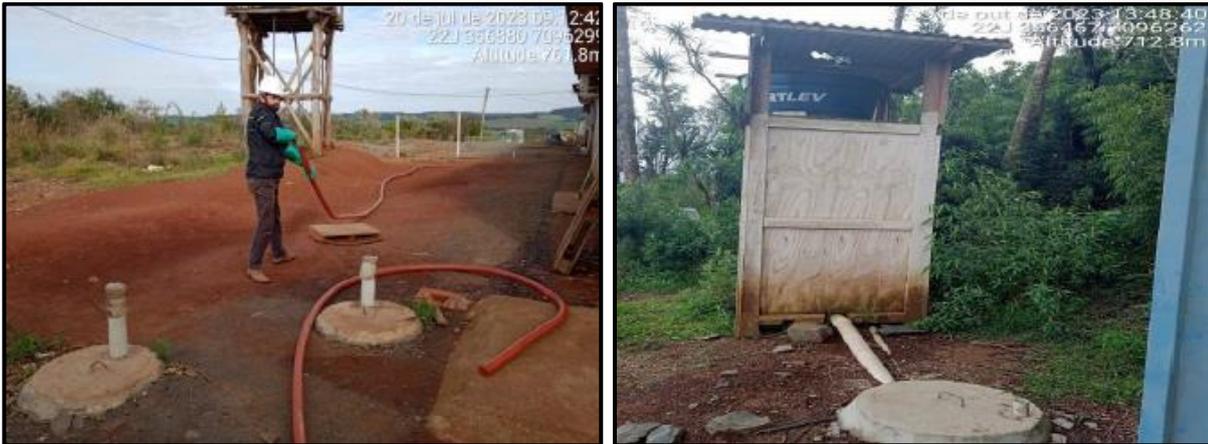
Após a vistoria do IAT em 26 de abril de 2022, foram executadas algumas das melhorias indicadas pelo órgão no posto de abastecimento, oficina e central de concreto. As alterações foram realizadas no 1º semestre de obras e permanecem em conformidade, conforme visto figura 45 e figura 46.

Figura 46 - Registros fotográficos das vistorias realizadas nos sistemas de tratamento de efluentes instalados.

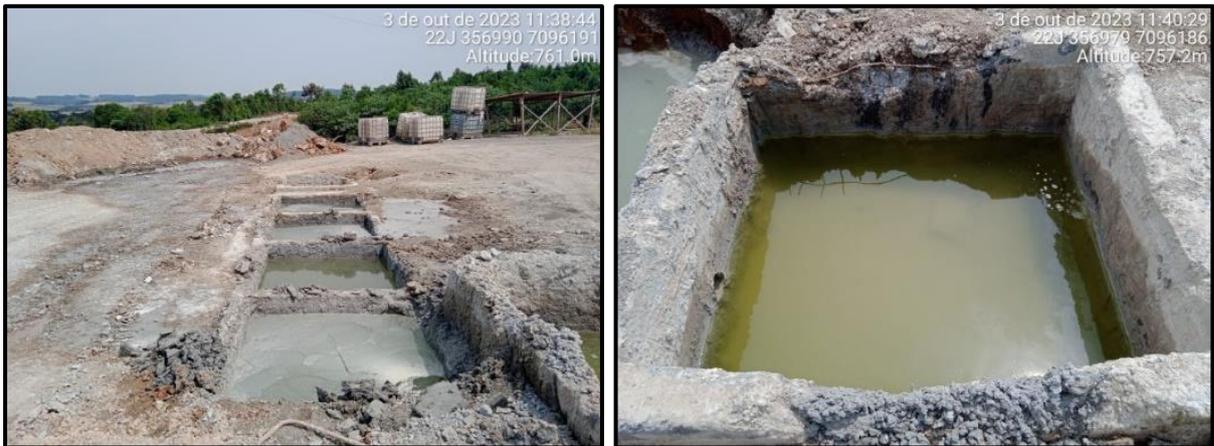
No período em questão não houve a amostragem de efluentes uma vez que a mesma apresenta boa eficiência no sistema, conforme relatórios anteriores. Para a lavagem de caminhões e betoneira, há um sistema de bate-lastro, composto por rampa de lavagem (figura 47), instalada junto à central de concreto, construída por piso e mureta em concreto armado impermeável, a qual recebe todo o material oriundo das limpezas do misturador e dos caminhões-betoneira, captados por uma caixa de decantação.

O resíduo gerado nesta área passa por quatro caixas decantadoras, e o material decantado é levado para o depósito para que seja oportunamente reutilizado. Complementarmente, o sistema permite o reuso da água para a própria lavagem de outros caminhões, ou como parte da água de amassamento.

Figura 47 - Estrutura de bate-lastro para limpeza de caminhões-betoneira.

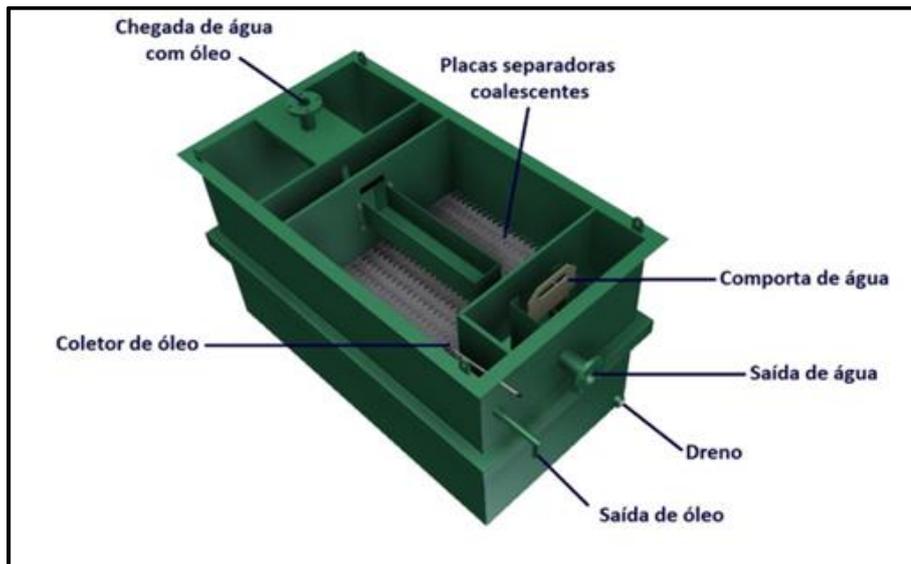
Figura 48 – Caixa separadora de água e óleo instalada na casa de força para poço de drenagem.

A água proveniente das infiltrações da casa das máquinas, vazamentos de equipamentos e lavagem de pisos, depois de passar por uma caixa separadora de água e óleo (SAO) será conduzida por gravidade para o poço de drenagem e esvaziamento. O poço de drenagem e esvaziamento conta com três bombas centrifugas submersíveis do tipo vertical com motor elétrico acoplado na parte superior da bomba. O sistema de bombeamento será controlado em função dos níveis de água.

Para dimensionamento da caixa SAO e sistema de bombeamento, foram consideradas contribuições de infiltrações através das paredes da casa de força em contato com a água, infiltrações pelas paredes da casa de máquinas, água para limpeza de pisos, água de vazamento da vedação do eixo da turbina e retrolavagem dos filtros do sistema de resfriamento, chegando-se a uma vazão de até 15 m³/h.

A caixa SAO instalada anteriormente ao poço de drenagem é fabricada em aço carbono com placas coalescentes, conforme Norma ABNT 14.605-2:2009. Ilustração do sistema separador é apresentado na figura a seguir.

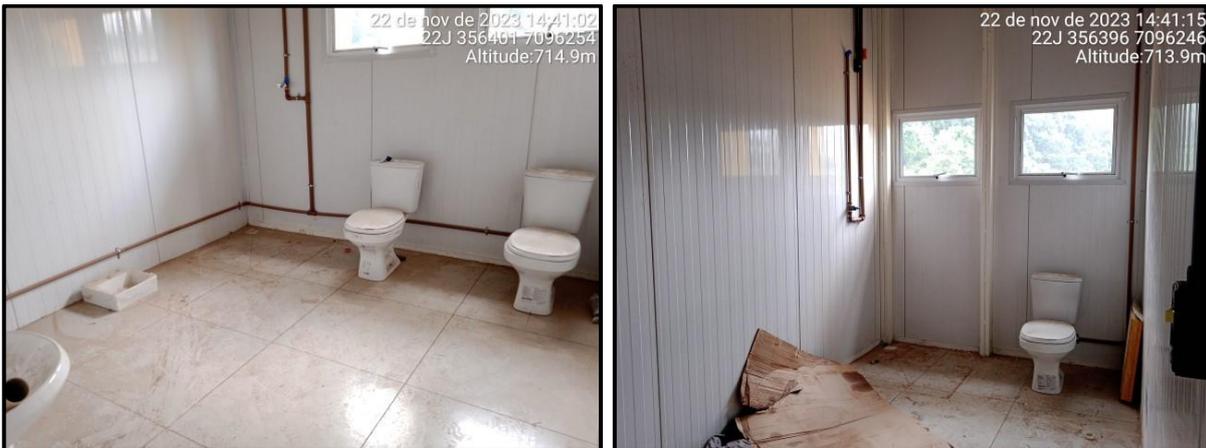
Para operação a casa de força conta com edifício de controle, o qual possui banheiros masculinos e femininos (figura 50) além de copa para apoio aos funcionários presentes. Para dimensionamento do sistema de coleta e tratamento foram considerados os seguintes parâmetros:

- Tipologia de edificação: escritório;
- Horário de funcionamento: 8 horas/dia;
- Número de contribuintes: 12 pessoas;
- Contribuição per capita: 50,0 L/pessoa.dia – 25,0 gDBO/pessoa.dia.

Figura 50 – Instalações sanitárias da casa de comando.

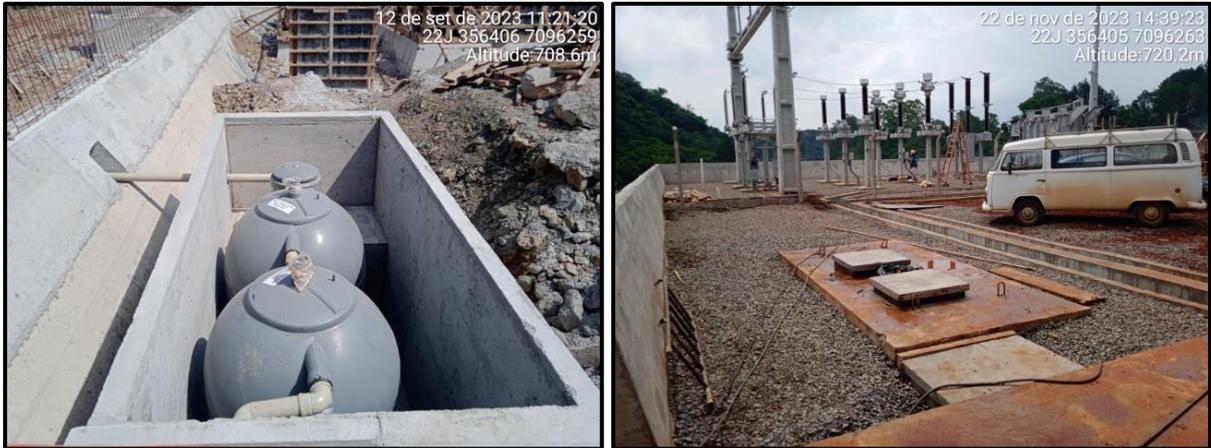
O sistema de tratamento proposto é constituído por fossa séptica de fluxo ascendente, associada a filtro anaeróbio e caixa de cloração. O sistema prevê a obtenção de eficiência final em redução de DBO de até 85%, desde que admitidas às condições ideais de manutenção e operação além das características comuns às contribuições de esgotos sanitários com DQO (demanda química de oxigênio) nos parâmetros limítrofes aplicáveis ao processo.

O sistema de esgotamento sanitário da casa de força possui lançamento contínuo, porém em volume dentro do exigido para dispensa de outorga (lançamentos até 1,8 m³/h - Portaria IAT 130/2020).

Figura 52 – Sistema de tratamento de efluente sanitário instalado.
