RELATÓRIO DE ACOMPANHAMENTO DOS PROGRAMAS AMBIENTAIS

**FASE DE IMPLANTAÇÃO—QUARTO SEMESTRE
PCH SÃO LUÍS**

**PCH SÃO LUÍS
RELATÓRIO DE ACOMPANHAMENTO DOS PROGRAMAS AMBIENTAIS
FASE DE IMPLANTAÇÃO – QUARTO SEMESTRE**

LICENÇA DE INSTALAÇÃO Nº 250429

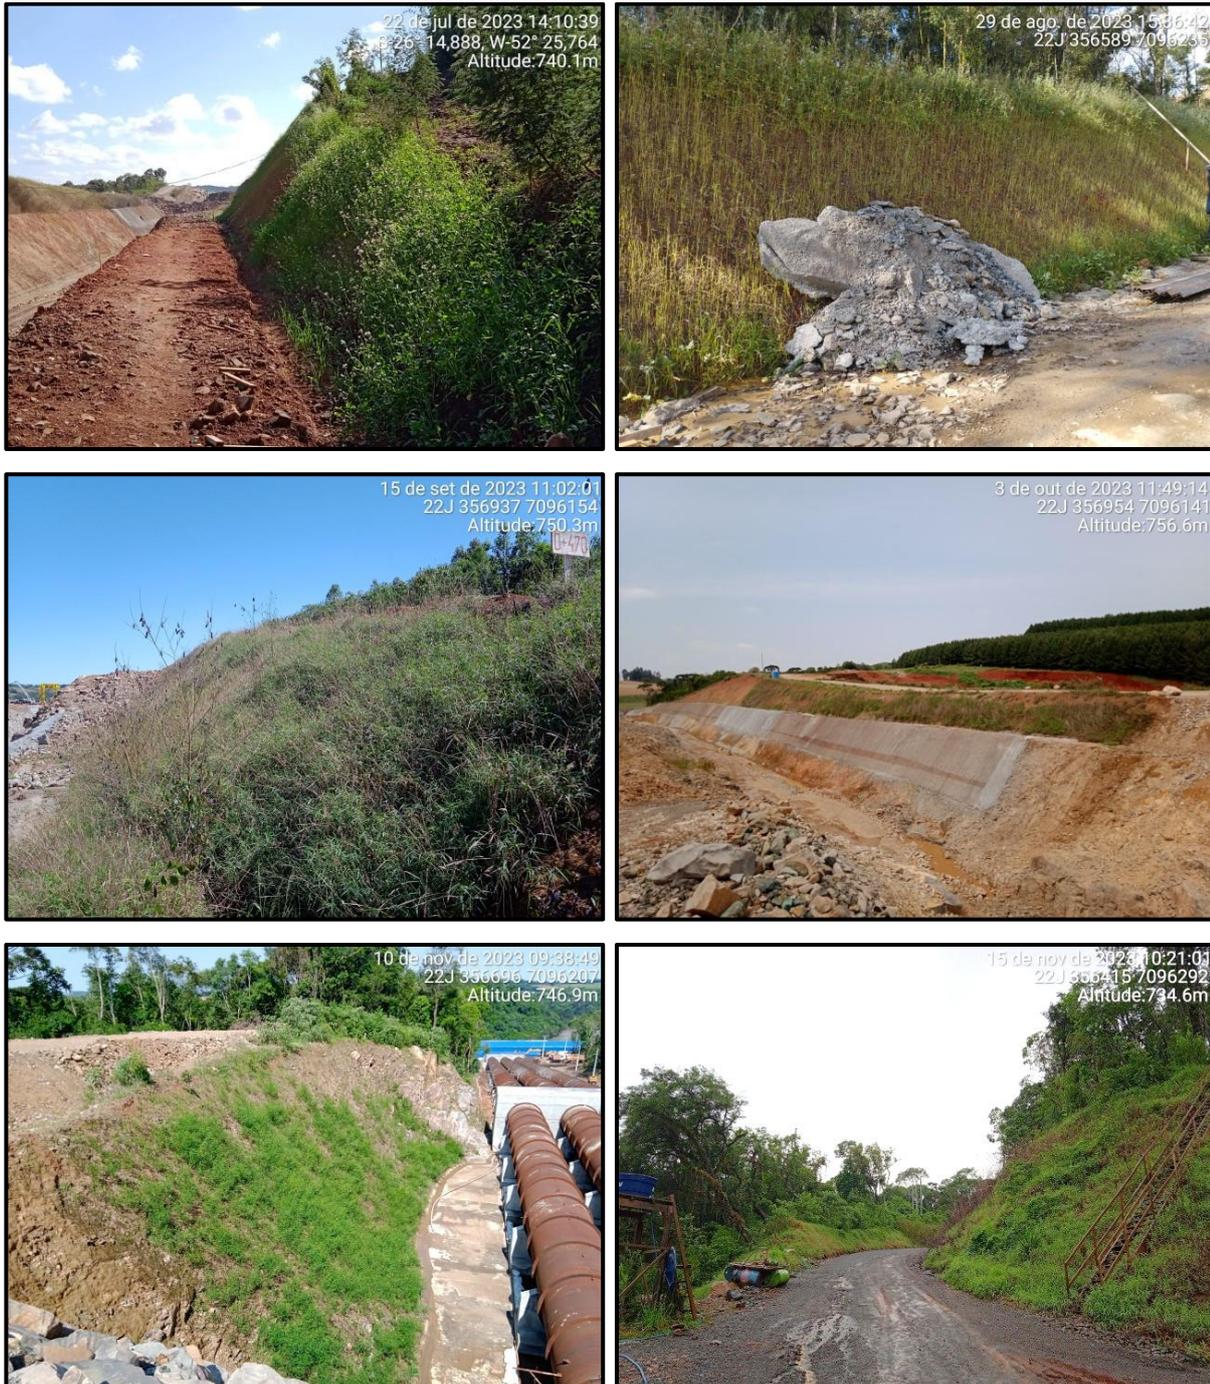
Figura 56 – Implantação e monitoramento de coberturas vegetais aplicadas em taludes expostos.

- Remoção de solo revolvido e estocagem controlada para reaterro;
- Reconformação de bermas e taludes;
- Revegetação de taludes e aterros expostos por meio da semeadura de gramíneas (utilização de espécies nativas, sem potencial invasor ou agressivo);
- Distribuição de blocos rochosos para contenção de sedimentos;
- Proteção de taludes com concreto projetado;
- Proteção de ensecadeiras e margens por meio de depósito de material fragmentado (enrocamento);
- Isolamento de áreas frágeis para recuperação;
- Implantação e manutenção de canaletas de drenagem em acessos definitivos e bermas;
- Implantação de valas para direcionamento de drenagem em acessos temporários;
- Fechamento de ravinas com material rochoso;
- Implantação de drenos horizontais profundos (DHPs) e barbacãs (drenos rasos) em taludes.

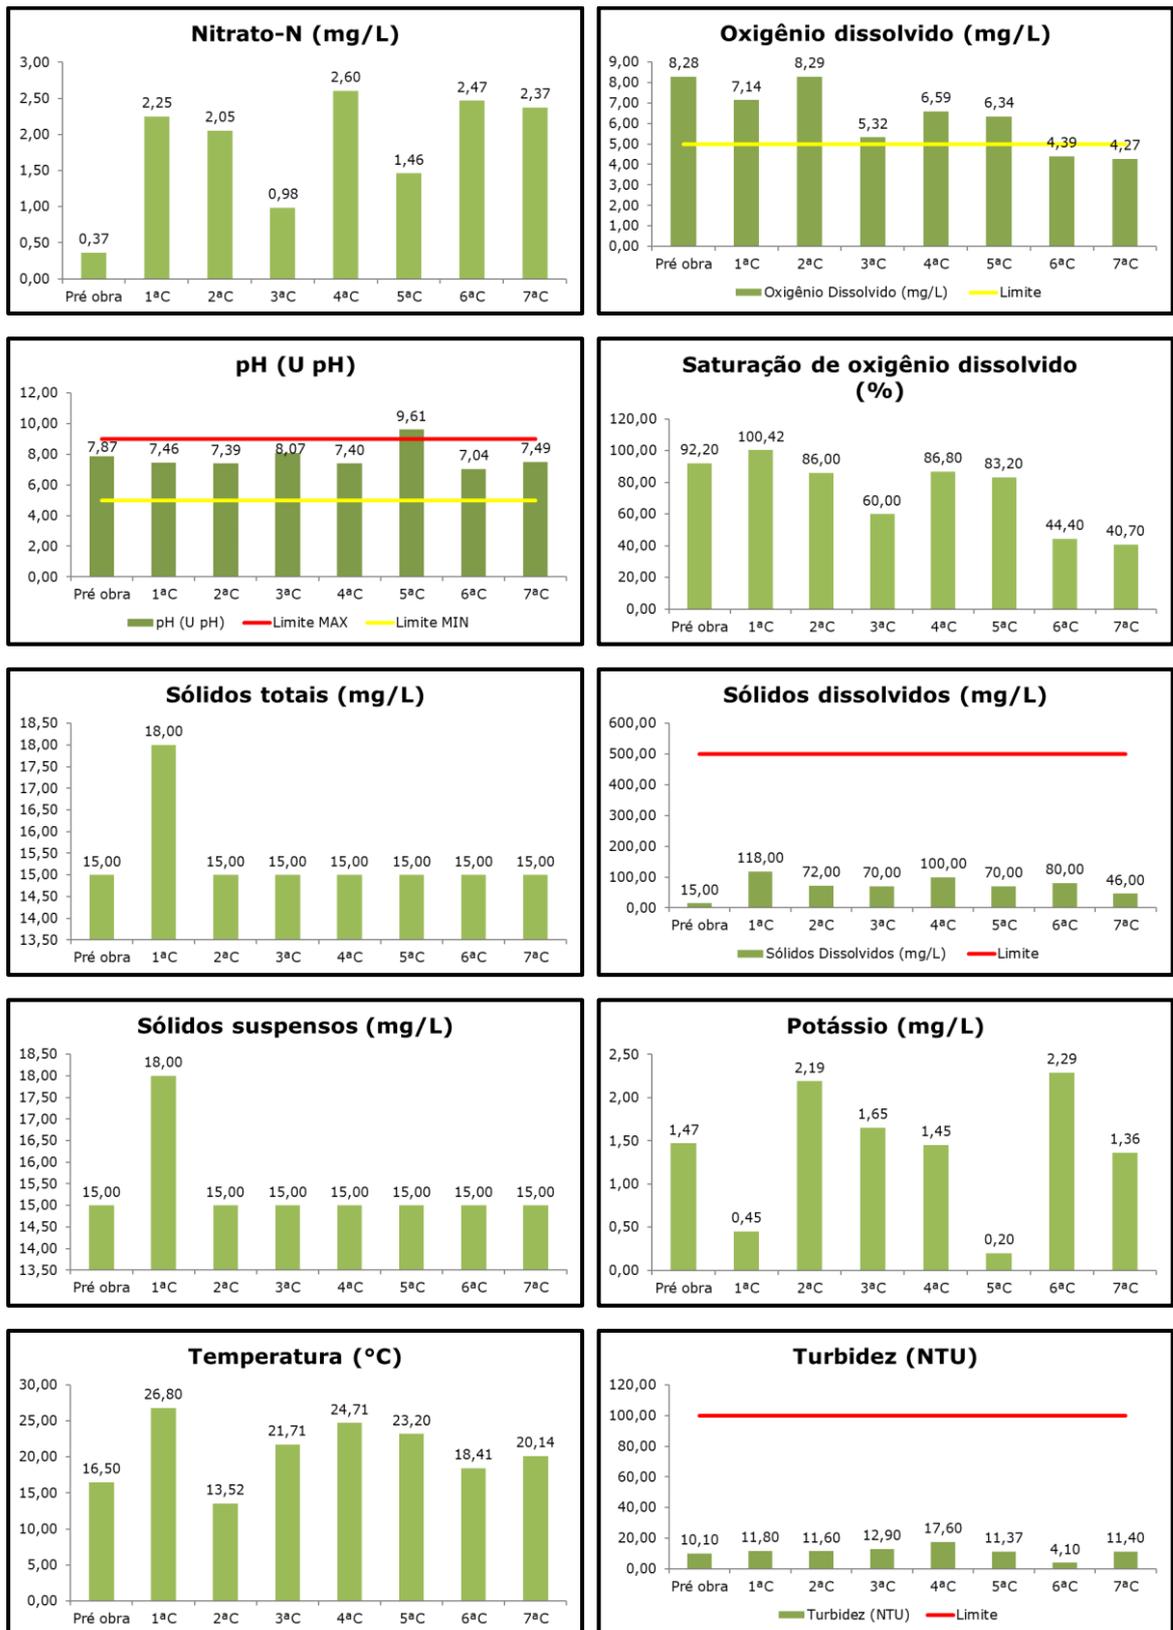
Figura 91 - Resumo gráfico dos resultados para o ponto P04-Jusante (continuação).

O ponto de monitoramento P04 – Jusante também apresentou a maioria dos resultados dentro dos limites dispostos na Resolução Conama nº 357/2005 (e atualizações). A exceção foi verificada nessa campanha quanto ao parâmetro oxigênio dissolvido que apresentou resultados abaixo do limite mínimo para a classe do rio. Salienta-se que apesar do valor abaixo do legislado as condições ainda são favoráveis para a preservação do meio.

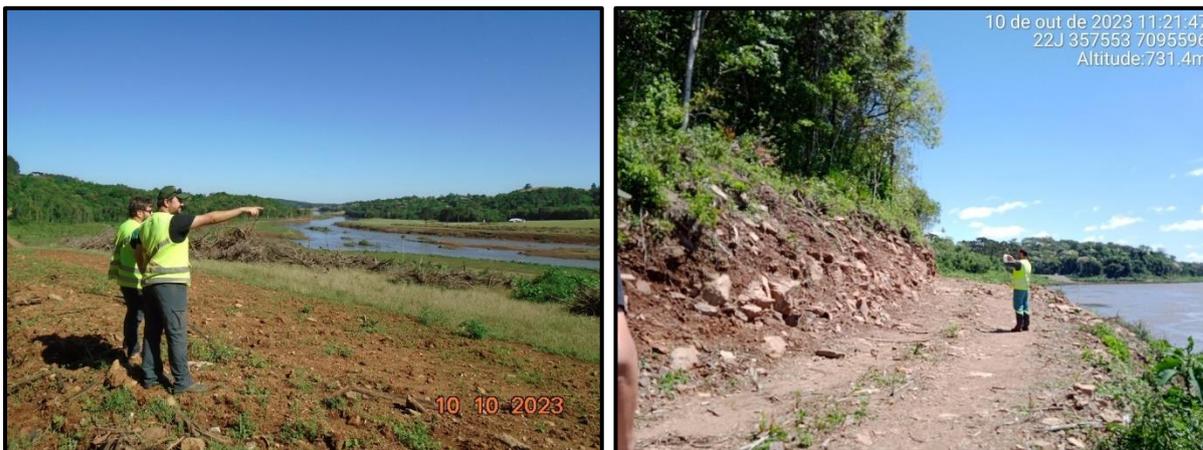
Figura 94 – Registros da campanha de monitoramento.

As vistorias foram direcionadas para as áreas marginais em que houve intervenção para as obras do empreendimento, em especial a supressão de vegetação no futuro reservatório (figura 94). Cada área ou talude marginal considerado pela equipe do programa como instável estará sujeito a um plano de ação com medidas de controle, conforme a necessidade.

Conforme o cronograma de andamento da obra as atividades de supressão da vegetação foram encerradas em dezembro de 2023. Em fevereiro de 2024 está prevista nova vistoria pós-supressão para avaliação da estabilidade geotécnica nas margens do corpo hídrico e futuro reservatório.

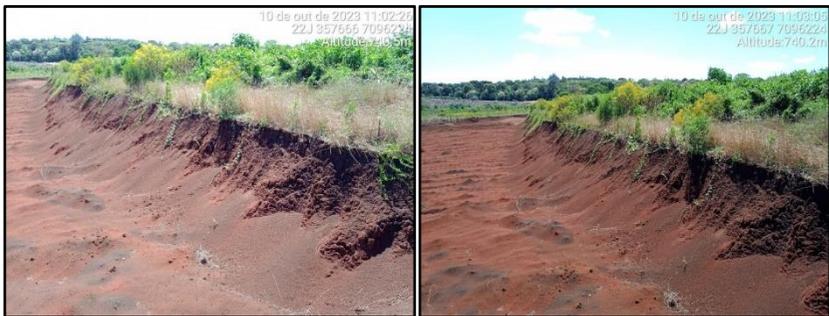
Ponto	UTM (m)	Descrição	Estabilidade geotécnica	Estágio evolutivo	Registro fotográfico
PM-01	357688 E 7096249 S	Talude marginal com eventuais porções de solo expostos. Relacionado a jazida de material argiloso para ombreiras do barramento.	Ponto medianamente estável	Estágio inicial

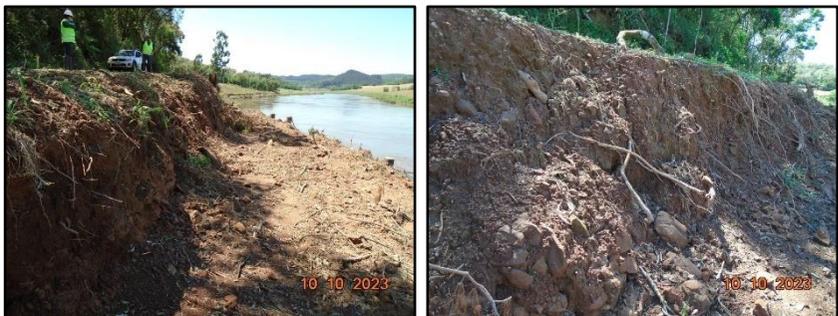
PM-02	358882 E 7094219 S	Talude marginal com porções de solo exposto, sem a camada orgânica e com indícios de processos de movimentação de massa gravitacional. Relacionado a abertura de acesso para supressão de vegetação marginal.	Ponto medianamente estável	Estágio inicial

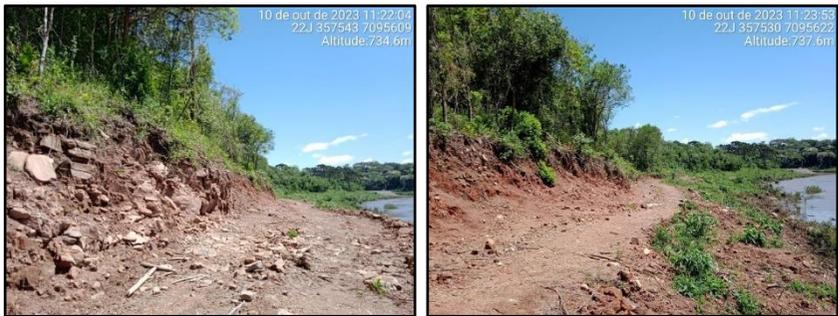
PM-03	357545 E 7095595 S	Talude marginal com porções de solo exposto, sem a camada orgânica e com indícios de processos de movimentação de massa gravitacional. Relacionado a abertura de acesso para supressão de vegetação marginal.	Ponto medianamente estável	Estágio inicial

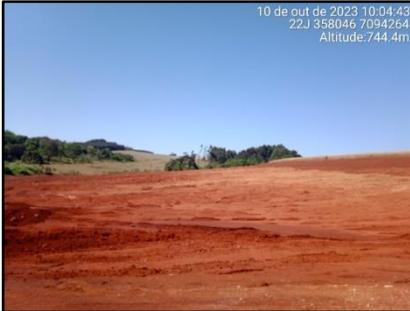
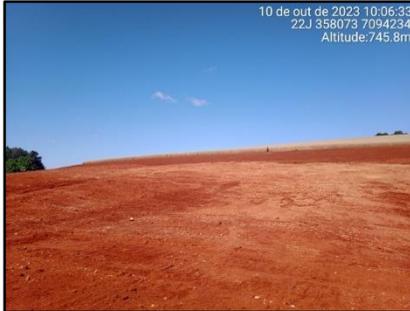
Ponto	UTM (m)	Descrição	Estabilidade geotécnica	Estágio evolutivo	Registro fotográfico	
PM-04	358083 E 7094177 S	Porção com solo exposto na margem do reservatório, microravinas. Relacionado a remoção de camada superficial (solo argiloso) para construção de nova ponte (PR-562).	Ponto medianamente estável	Estágio inicial

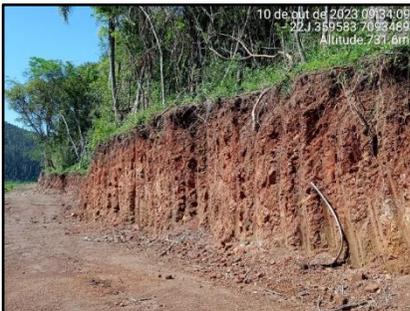
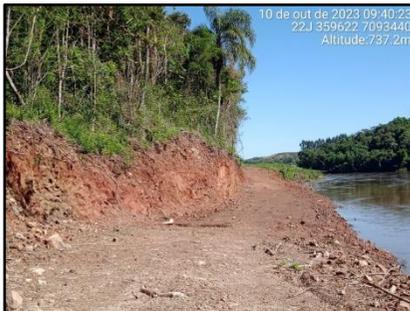
PM-05	359649 E 7093389 S	Talude marginal com porções de solo exposto, sem a camada orgânica e com indícios de processos de movimentação de massa gravitacional. Relacionado a abertura de acesso para supressão de vegetação marginal.	Ponto medianamente estável	Estágio inicial

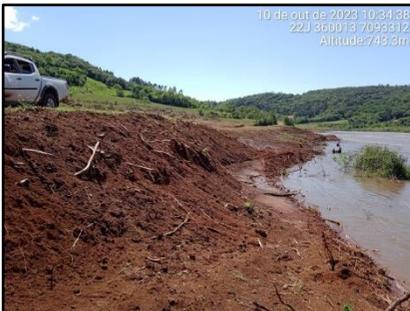
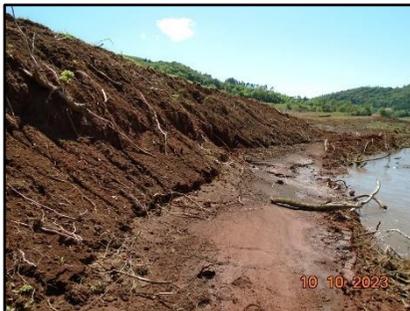
PM-06	359987 E 7093304 S	Talude marginal com eventuais porções de solo exposto, com indícios de processos de movimentação de massa gravitacional. Relacionado a abertura de acesso para supressão de vegetação marginal.	Ponto instável	Estágio moderado

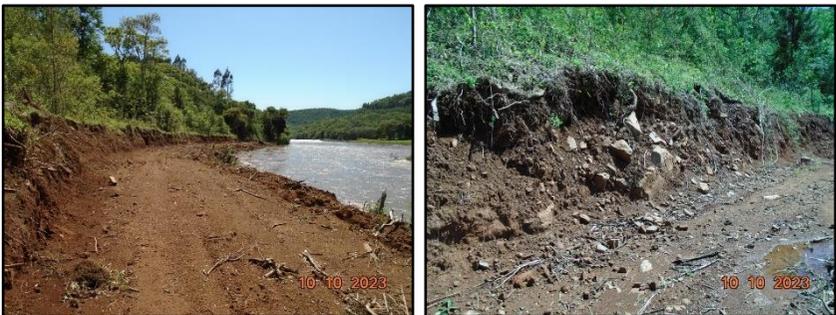
Ponto	UTM (m)	Descrição	Estabilidade geotécnica	Estágio evolutivo	Registro fotográfico
PM-07	360399 E 7093369 S	Talude marginal com porções de solo exposto, sem a camada orgânica e com indícios de processos de movimentação de massa gravitacional. Relacionado a abertura de acesso para supressão de vegetação marginal.	Ponto medianamente estável	Estágio inicial

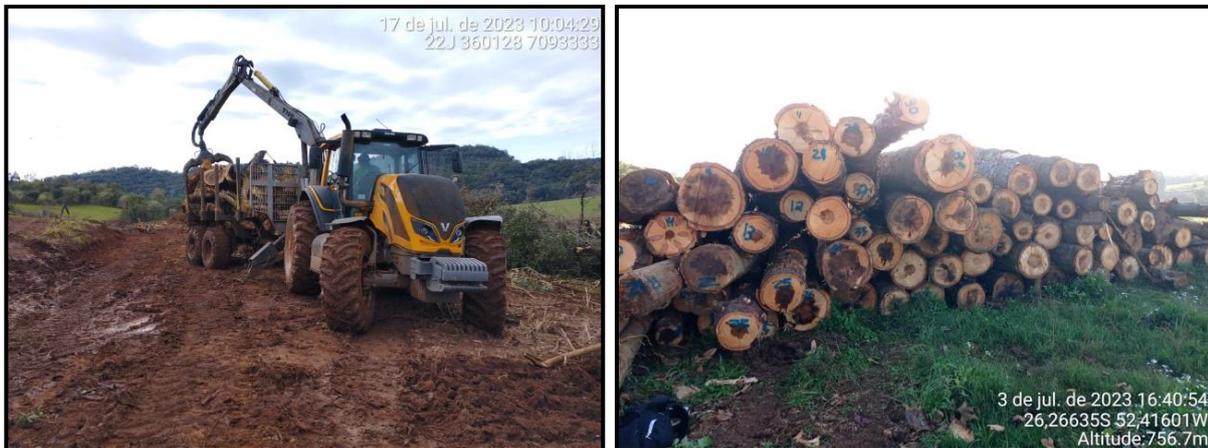
Figura 102 – Baldeação da madeira em campo (esquerda) e leira de madeira para cubagem (direita).

Após a supressão vegetal e limpeza das áreas suprimidas, a madeira localizada nos pátios de armazenamento foi organizada e separada em toras e lenhas (figura 102). Estimou-se o volume de cada leira de lenha em metros estéreos a partir das medidas de comprimento, altura e largura. Para transformar metros estéreos (st) em metros cúbicos (m^3) foi utilizado fator de conversão 0,65. As toras foram mensuradas individualmente a partir do comprimento, média dos diâmetros da base e média dos diâmetros do topo, com o volume obtido pelo método de Smalian.

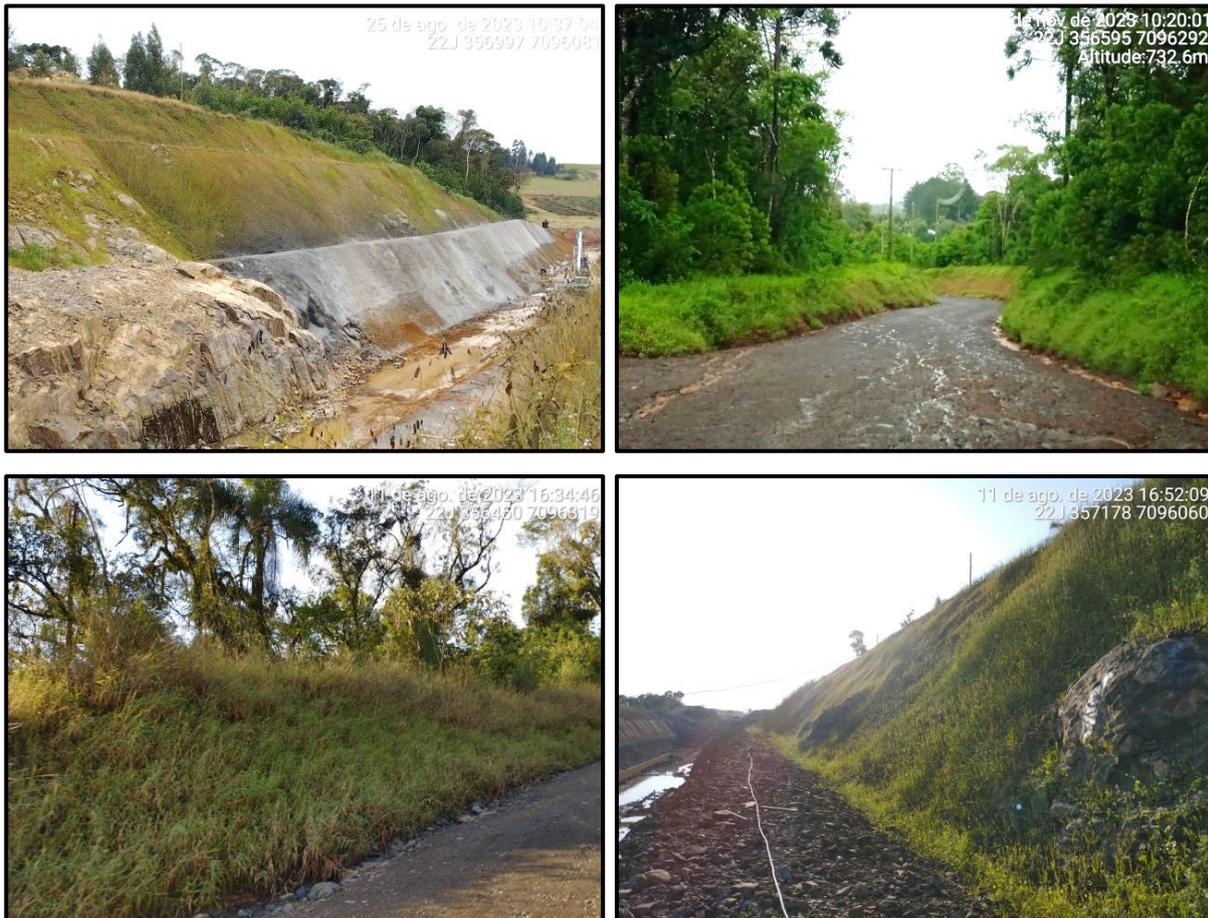
Figura 107 – Inspeção de recuperação de taludes.

taludes do bota-fora e da via de acesso à casa de força. Atividades de recuperação de áreas degradadas terão início a partir do 5º semestre de implantação, com a desmobilização gradativa das estruturas temporárias do canteiro de obras.

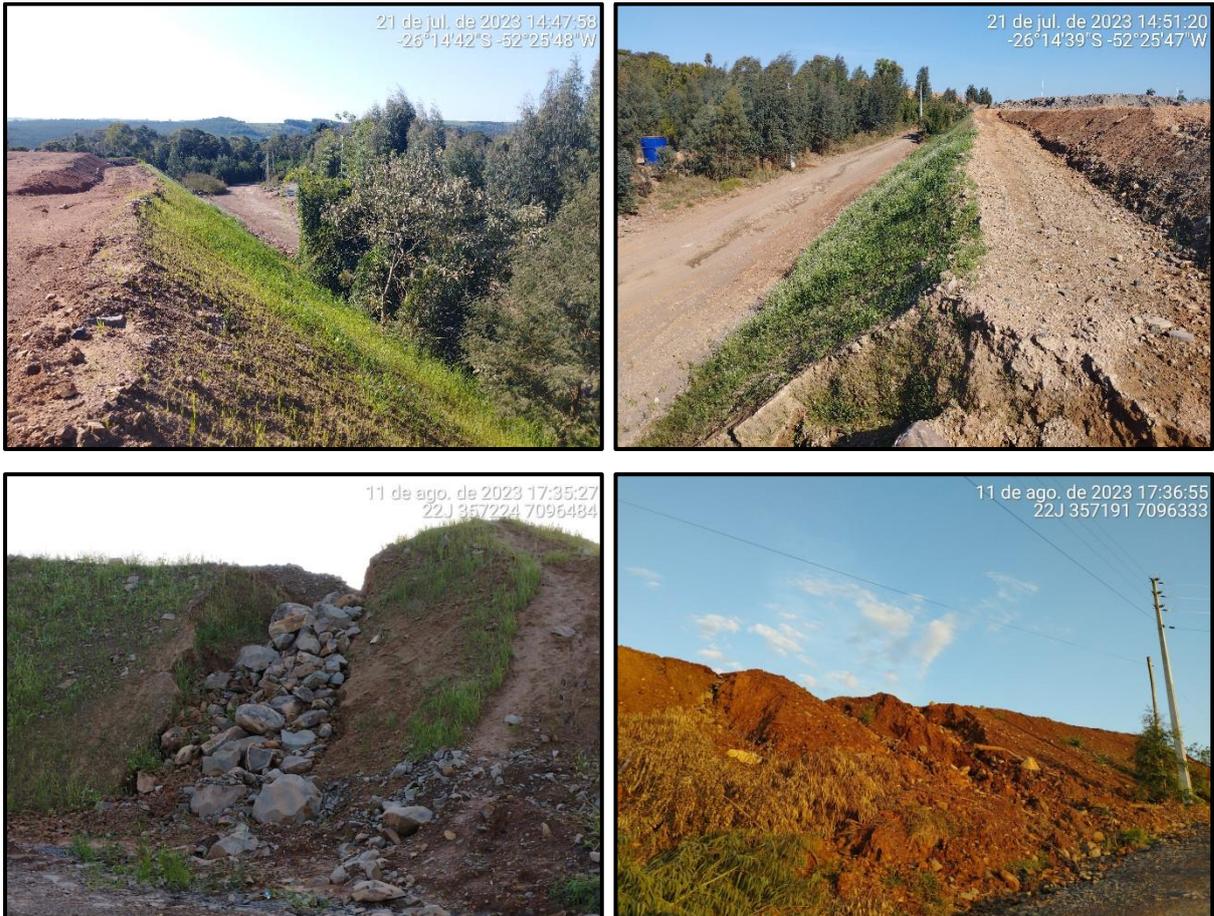
Figura 108 - Monitoramento de área de bota fora.

Também foi continuado o monitoramento de áreas de bota-fora da obra, que deverão passar por recuperação com a finalização das obras (figura 108).

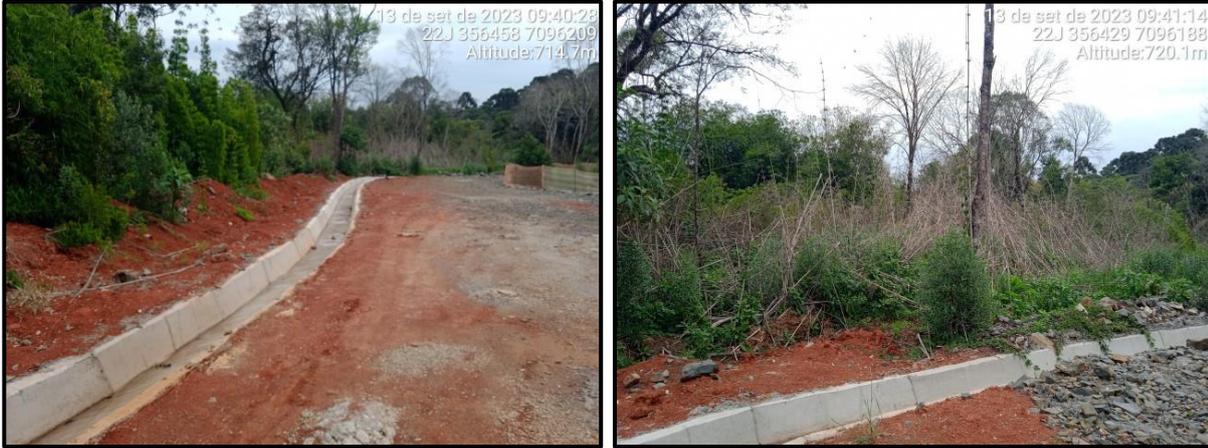
Figura 109 - Construção de canaleta para direcionar o fluxo d'água.

No mês de janeiro/23, verificou-se a mortalidade de taquaras e de uma árvore na Área de Preservação Permanente (APP) próxima à estrutura da casa de força. Essa situação foi relacionada ao aumento da umidade na área, que permanecia alagada constantemente após a drenagem temporária proveniente da tomada d'água e do conduto forçado ter sido direcionada por valetas para esse local. Como medida de recuperação foi realizado o direcionamento adequado desse fluxo de água por meio da construção de uma drenagem definitiva, que leva o excesso de água até o córrego próximo à casa de força.

Durante o quarto semestre foi realizado o monitoramento da recuperação da área de APP que foi afetada pelo direcionamento do fluxo de água de

drenagem. Observou-se a regeneração dos indivíduos que foram atingidos, conforme ilustrado a seguir.

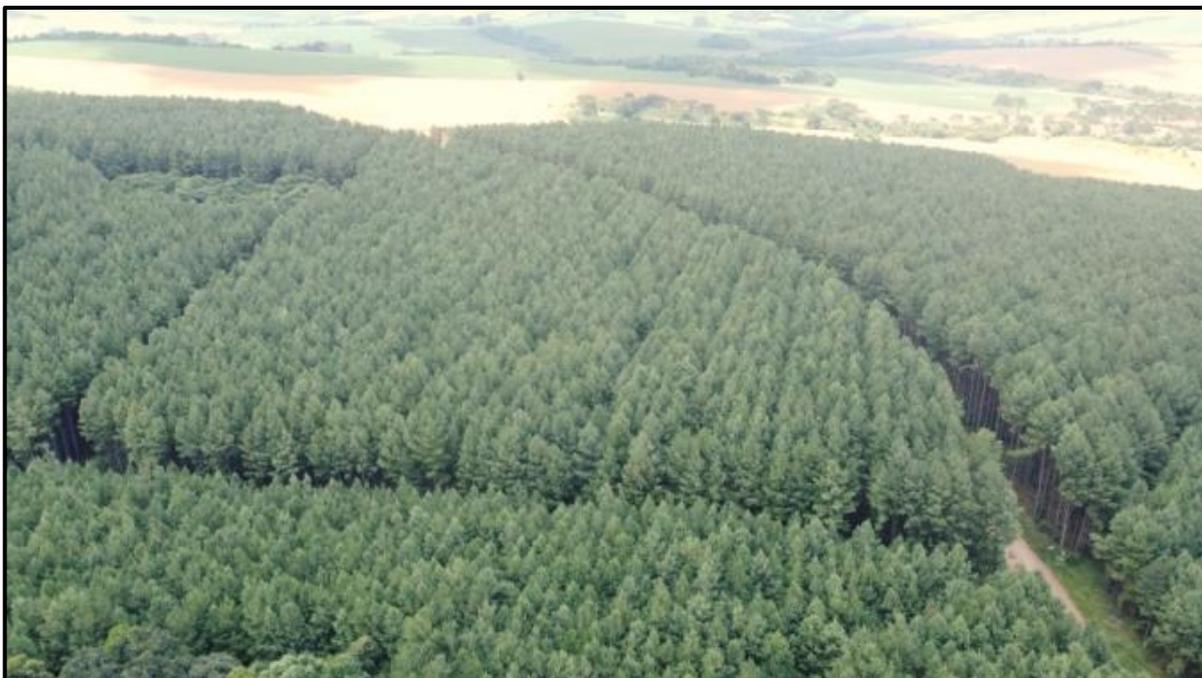
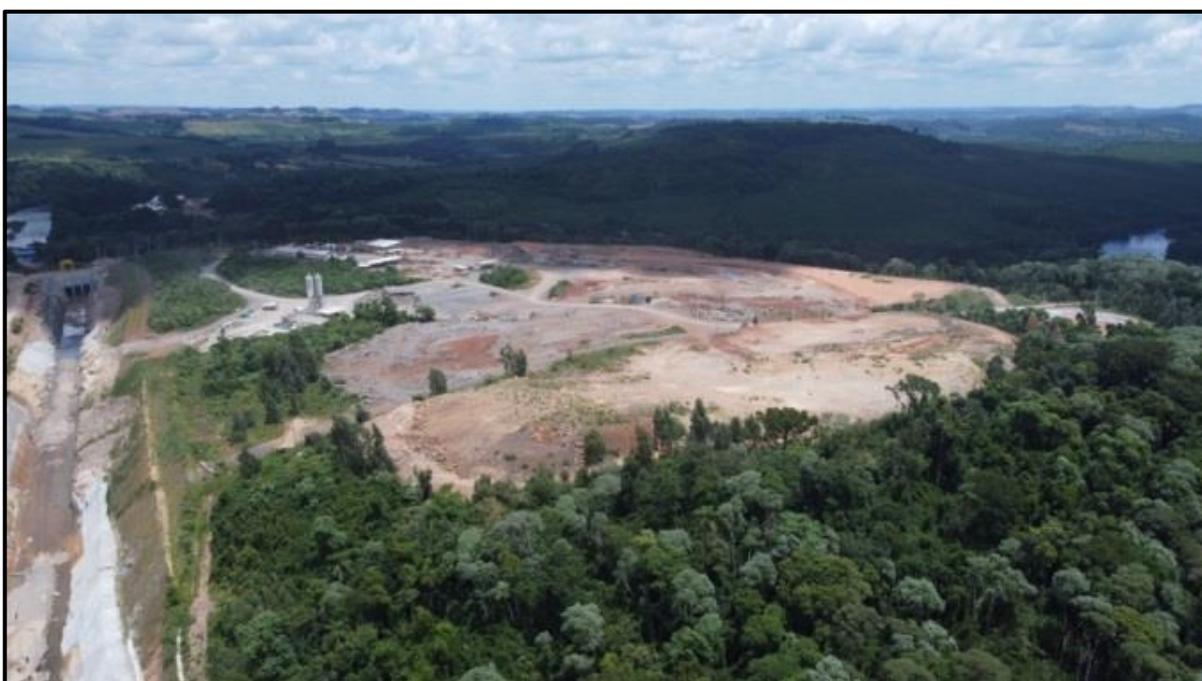
Figura 110 – Vista aérea das áreas propostas para compensação por supressão de vegetação nativa, no entorno do canal da PCH.

Durante o período do quarto semestre, foram feitas as revisões e complementações no projeto técnico de compensação ambiental, solicitadas pelo IAT a partir do ofício nº 233/2023-DILIO (processo 17.183.909-2). No início do mês de janeiro de 2024, foi realizada uma

vistoria nas áreas propostas para compensação do referido projeto técnico, podendo ser visualizadas na figura 110 as imagens aéreas dos locais indicados.

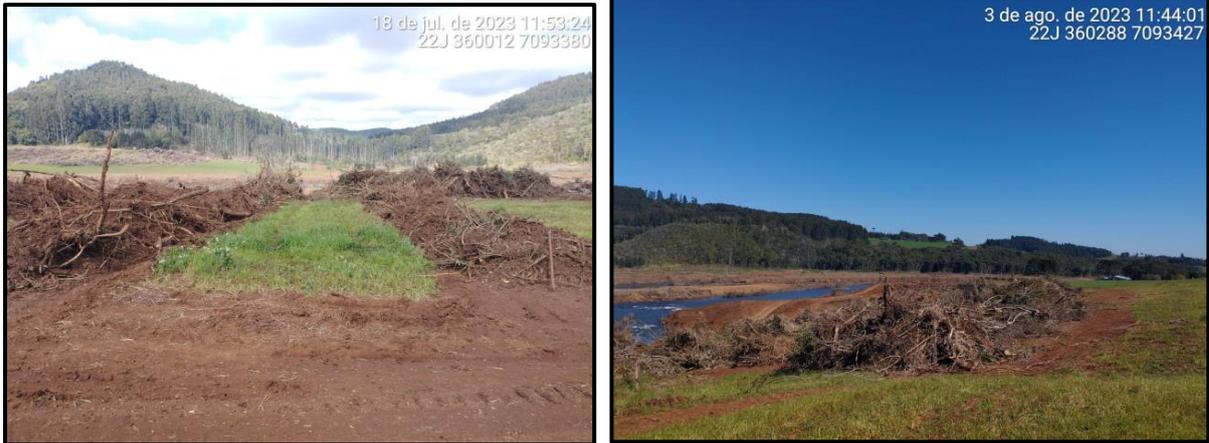
Figura 111 – Técnica de enleiramento da galharia na área de recomposição da APP do reservatório.

No início do mês de julho, foi feita a remoção do material oriundo das áreas de supressão que não possui aproveitamento comercial, e realocado nas áreas de APP (figura 111). O acúmulo de galharia é uma técnica de recuperação ambiental que envolve a disposição controlada de galhos, troncos e outros resíduos de podas ou desmatamento em áreas degradadas. Esses materiais ajudam a restaurar a fertilidade do solo, promovem a retenção de água, auxiliam no controle da erosão e proporcionam abrigo para a fauna. A decomposição lenta da galharia libera nutrientes ao longo do tempo, beneficiando o desenvolvimento de vegetação nativa.

Através da criação de pequenos habitats para a fauna, que passa a visitar esses locais antes sem atrativos, ocorre o ingresso de sementes dos ambientes florestais do entorno. As leiras funcionam, então, como núcleos de regeneração natural. Criam também condições ideais para a germinação

de sementes de espécies exigentes em sombreamento e umidade. A incorporação de galharia na APP foi realizada durante todo o período de supressão de vegetação, sendo finalizada em dezembro de 2023.

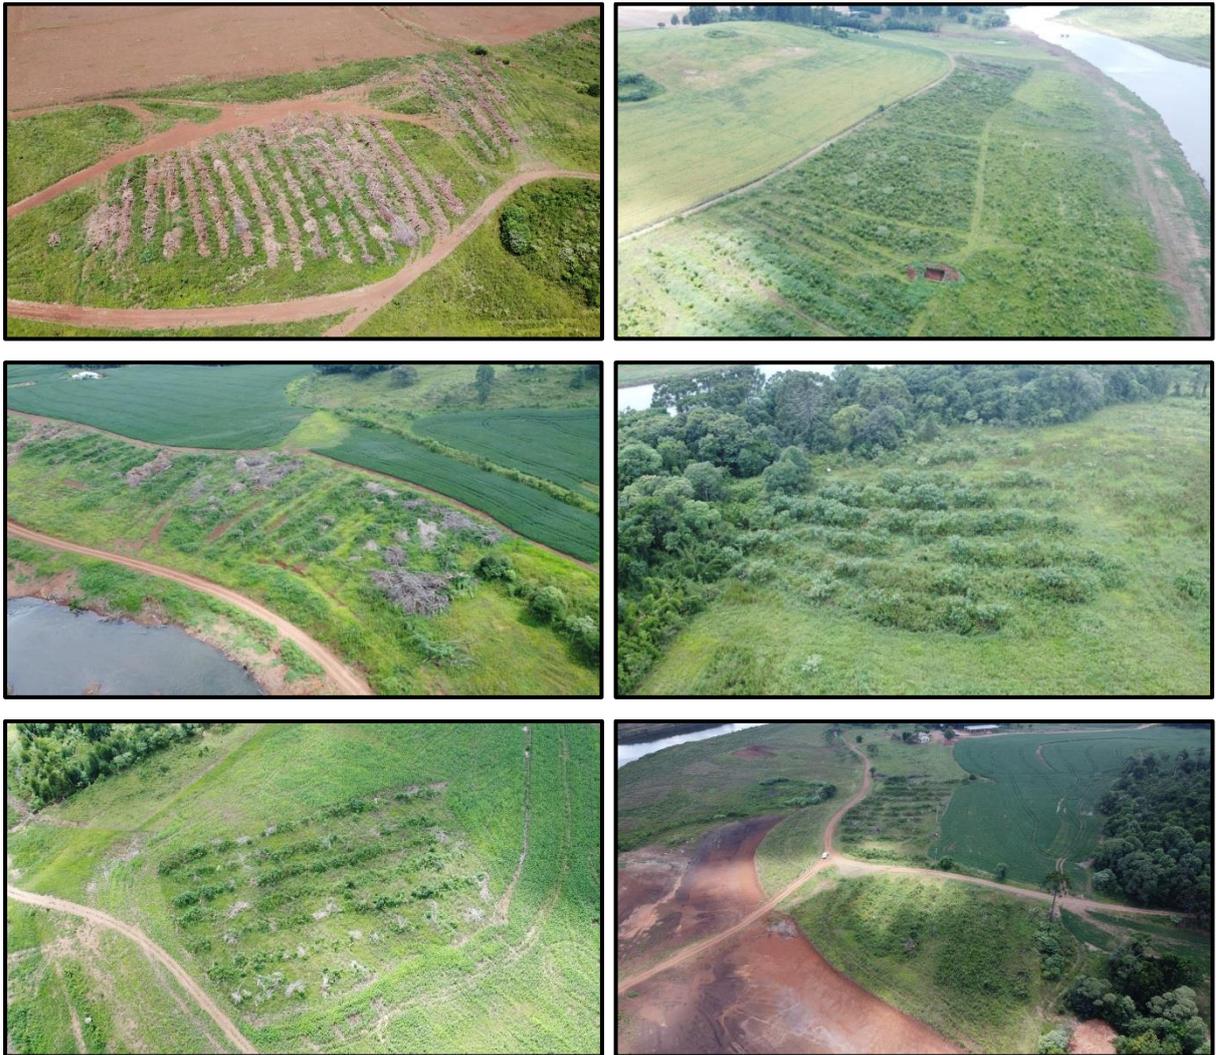
Figura 113 – Acompanhamento de processo de recomposição de cobertura vegetal em leiras de galharia incorporadas na APP.

Somadas, essas áreas representam 8,73 ha. Em janeiro de 2024, as referidas áreas foram sobrevoadas com o auxílio de um drone, constatando-se um processo inicial de regeneração da cobertura vegetal nas áreas de incorporação de galharia, conforme evidências fotográficas apresentadas na figura 113 na sequência.

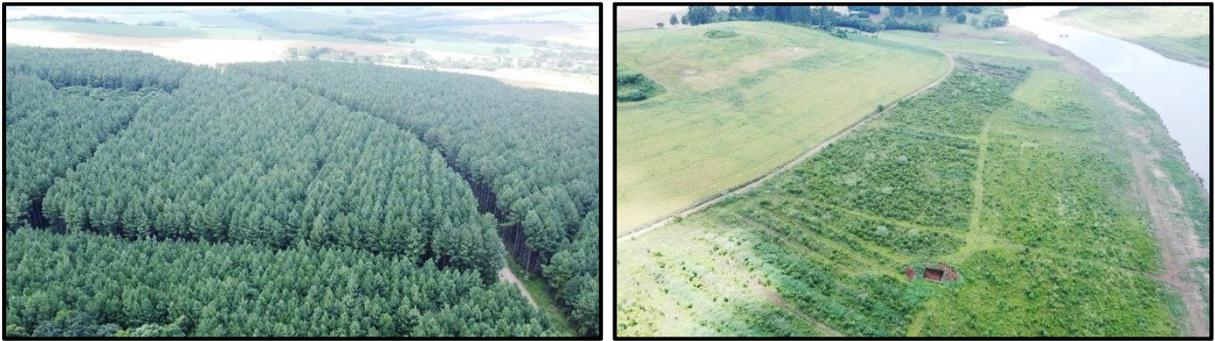
Figura 116 – Situação atual das áreas de realocação da APP na margem esquerda (acima) e margem direita (abaixo).

O cercamento da APP e atividades de recomposição serão iniciados após o enchimento do reservatório, previsto para ocorrer na primeira quinzena de março. A recuperação das áreas será executada conforme metodologia apresentada e aprovada pelo órgão ambiental PBA e no projeto técnico de compensação florestal, em atendimento à Lei Federal nº 11.428/2006 e à Resolução Conjunta Ibama/Sema/IAP nº 007/2008 e Portaria IAT nº 170/2020.

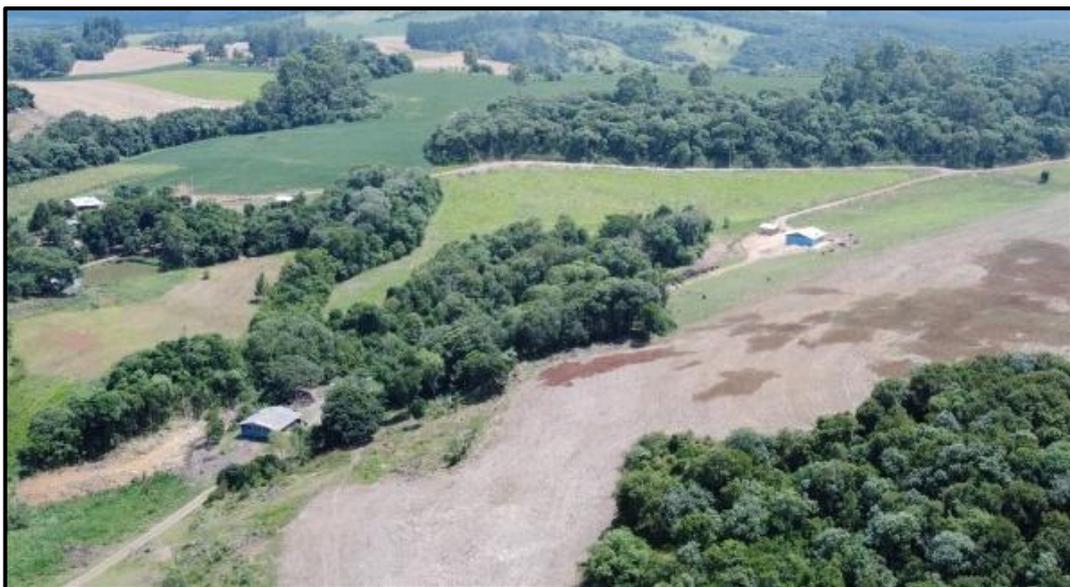
Figura 161 – Residência do Sr. Angelo da Veiga a ser desmobilizada (canto esquerdo) e nova residência com respectivo acesso (canto direito).

Em relação à residência do Sr. Angelo Inácio da Veiga (MD-08), sua estrutura não foi desmobilizada até o fechamento do presente documento, conforme ilustra o levantamento fotográfico realizado em janeiro de 2024 (figura 162). Sua nova residência, localizada fora da área de reservatório e APP, está finalizada, bem como a abertura de acessos e posteamto de energia, estando pendente apenas a energização por parte da fornecedora local (Copel) para que seja realizada a desmobilização da residência antiga.

Para que não ocorram maiores atrasos na desmobilização, enquanto não for realizada a energização por parte da Copel, será fornecido temporariamente pelo empreendedor um gerador a diesel para a nova residência, permitindo que o Sr. Angelo possa realizar a mudança, liberando a residência antiga para desmobilização, que será realizada na semana após o feriado de carnaval (dias 19 a 23/02).

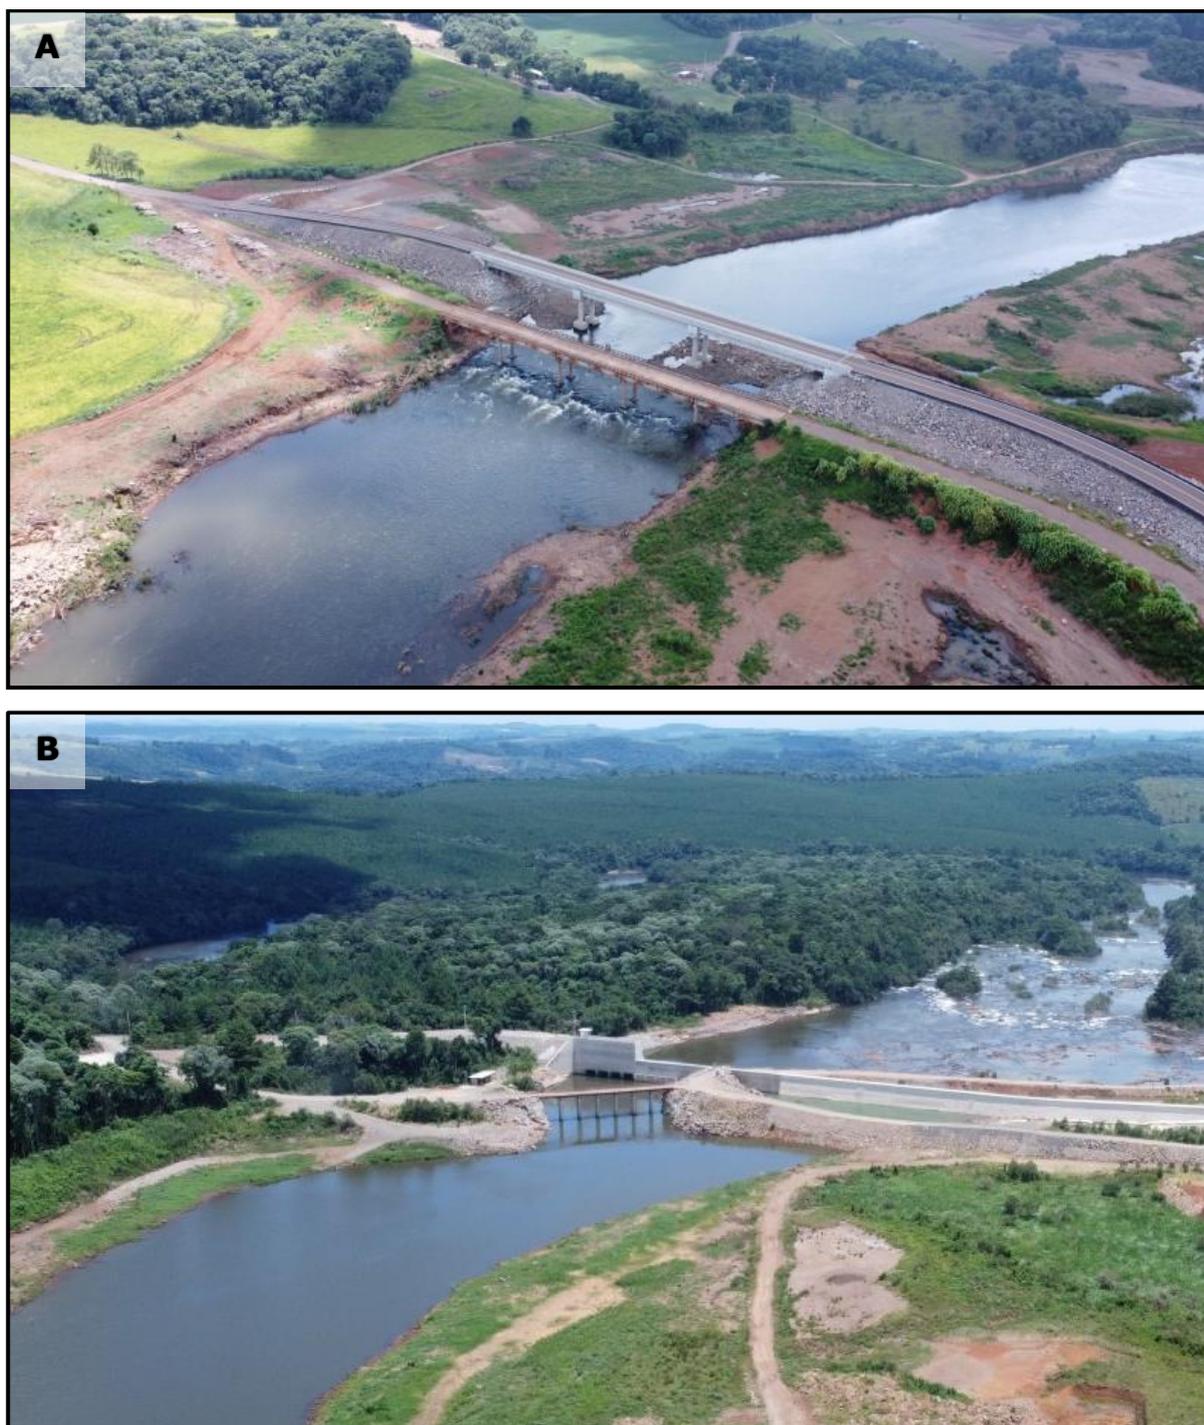
Figura 163 – Imagens aéreas de pontes sobre o rio chopim no futuro reservatório da PCH.

A: Pontes da PR-562 (ponte original e nova ponte) B: ponte de serviço construída para a implantação do barramento da PCH.

Por fim, em relação à ponte de serviço construída para a obra e ponte original PR-562 (figura 163), será realizado o desmonte das superestruturas no início de março de 2024, através da detonação controlada das colunas de suporte, aproveitando-se do peso das estruturas para tombamento.

A pista de rolagem da ponte de serviço, feita em madeira, será desmontada antes da detonação para correto reaproveitamento ou descarte dos materiais. O restante dos materiais provenientes das detonações (concreto e armações), por se tratar de resíduos inertes, serão mantidos no leito do rio, sem necessidade de remoção para a formação do reservatório. Para a ponte da PR-562, contenções serão realizadas junto aos aterros de acesso em ambas as margens, impossibilitando o acesso de veículos e transeuntes.

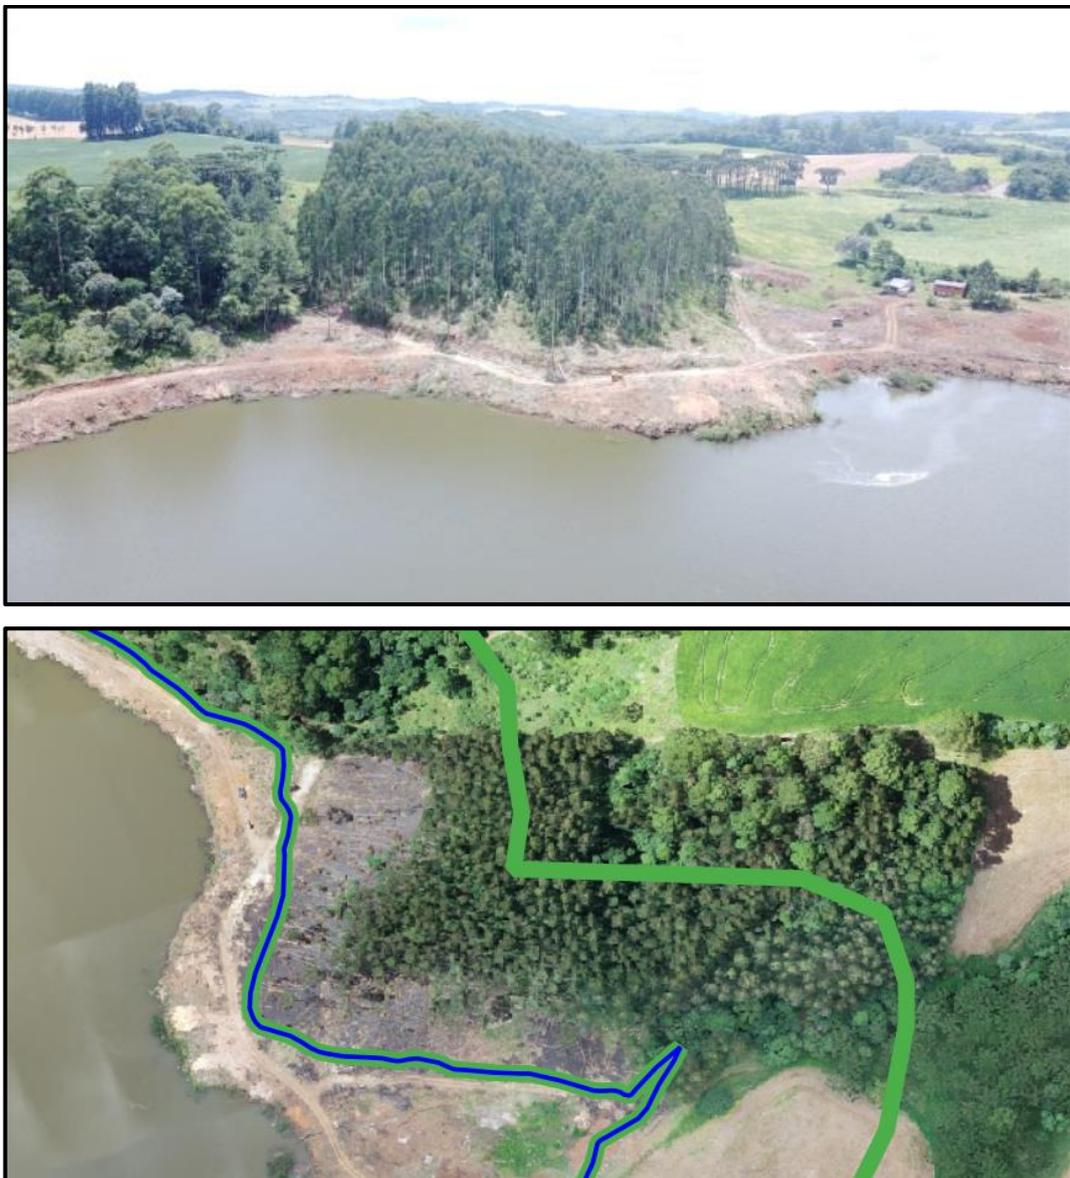
Figura 188 – Registro da remoção de exóticas (eucalipto) na propriedade MD-05.

Em relação à presença de espécies exóticas na futura APP do reservatório, estas se referem a talhões de eucaliptos, localizadas de maneira adensada nas propriedades MD-05 e ME-22. A remoção está sendo realizada pelos proprietários, conforme indicado na figura 188, devendo ser finalizada até a segunda quinzena de março de 2024.

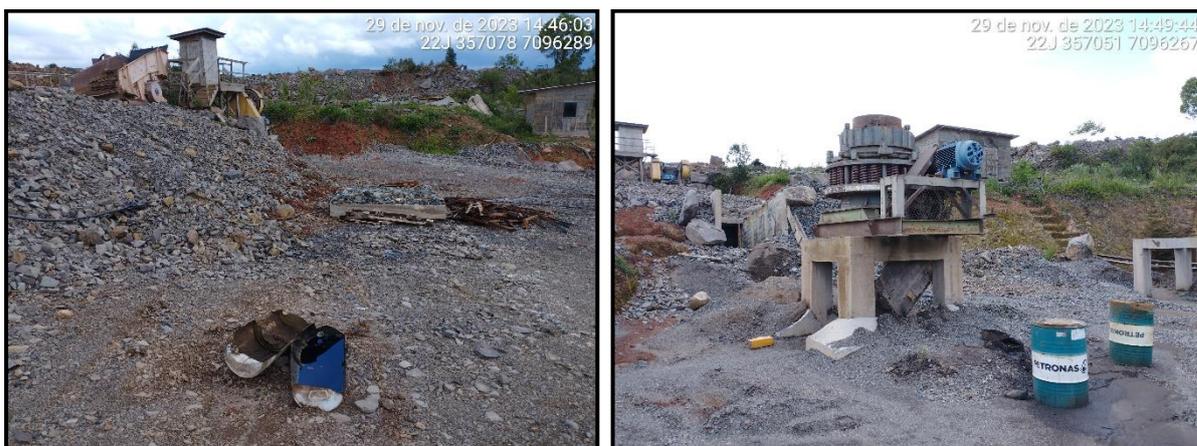
Figura 193 - Bandeja de óleo e tambores expostos em local inadequado.

Nesse semestre também houve a remoção do britador localizado no canteiro de obras foi desmobilizado, com isso a bandeja suspensa monitorada periodicamente foi removida (figura 192). Devido ao agravamento da situação e exposição de produtos perigosos no local, onde, as bandejas e galões de óleo ficaram expostos a intempéries (figura 193), com o risco de vazamento no solo e contaminação da área o registro de oportunidade de melhoria não foi encerrado.

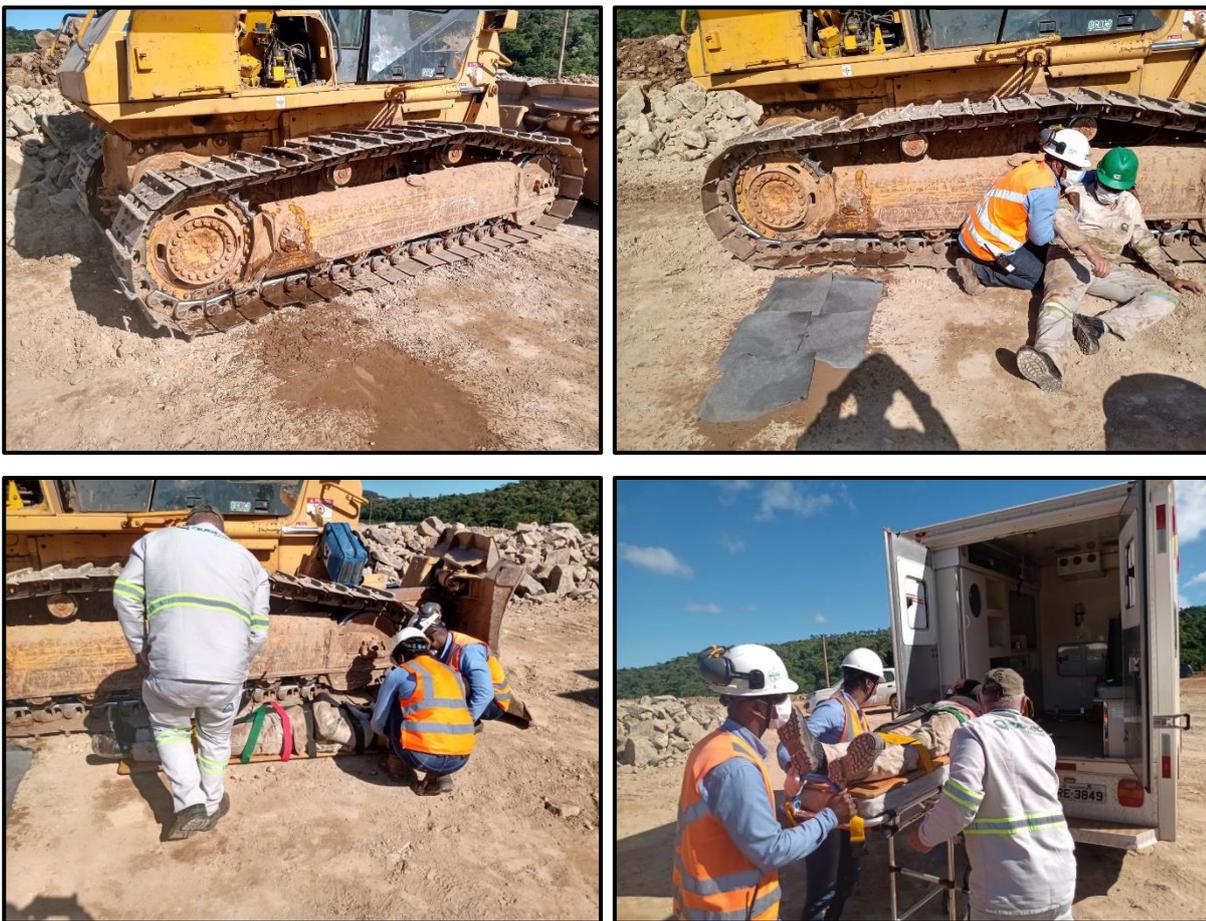
Figura 194 – Simulado de emergência ambiental, saúde e segurança.

Durante o quarto semestre de implantação foi realizado um simulado de emergência ambiental, saúde e segurança e atendimento do PAE. Os simulados são acompanhados pela equipe do SESMT da empreiteira, equipe de segurança e pela equipe de meio ambiente da Cia Ambiental (quando necessário), sendo apontadas boas ações e pontos de melhoria quanto à disponibilidade de kits ambientais na frente de serviço e aplicação correta das medidas de mitigação e segurança. Considerando todo o período de implantação foram realizados 4 simulados de emergência.

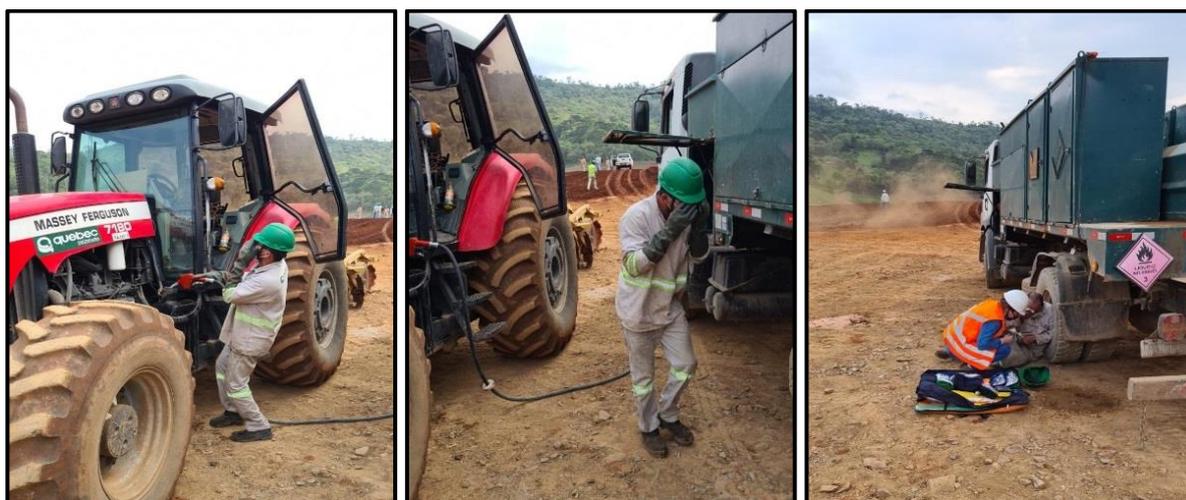
Figura 195 – Simulado de emergência de saúde e segurança e meio ambiente realizado (bota-fora).
